**Tanque de
Provas Numérico**
Universidade de São Paulo
TPN-USP

Avaliação Náutica da Operação de Navios de Cruzeiros em
Vitória/ES

RT4 – SIMULAÇÃO DE MANOBRAS EM TEMPO REAL

Março 2024

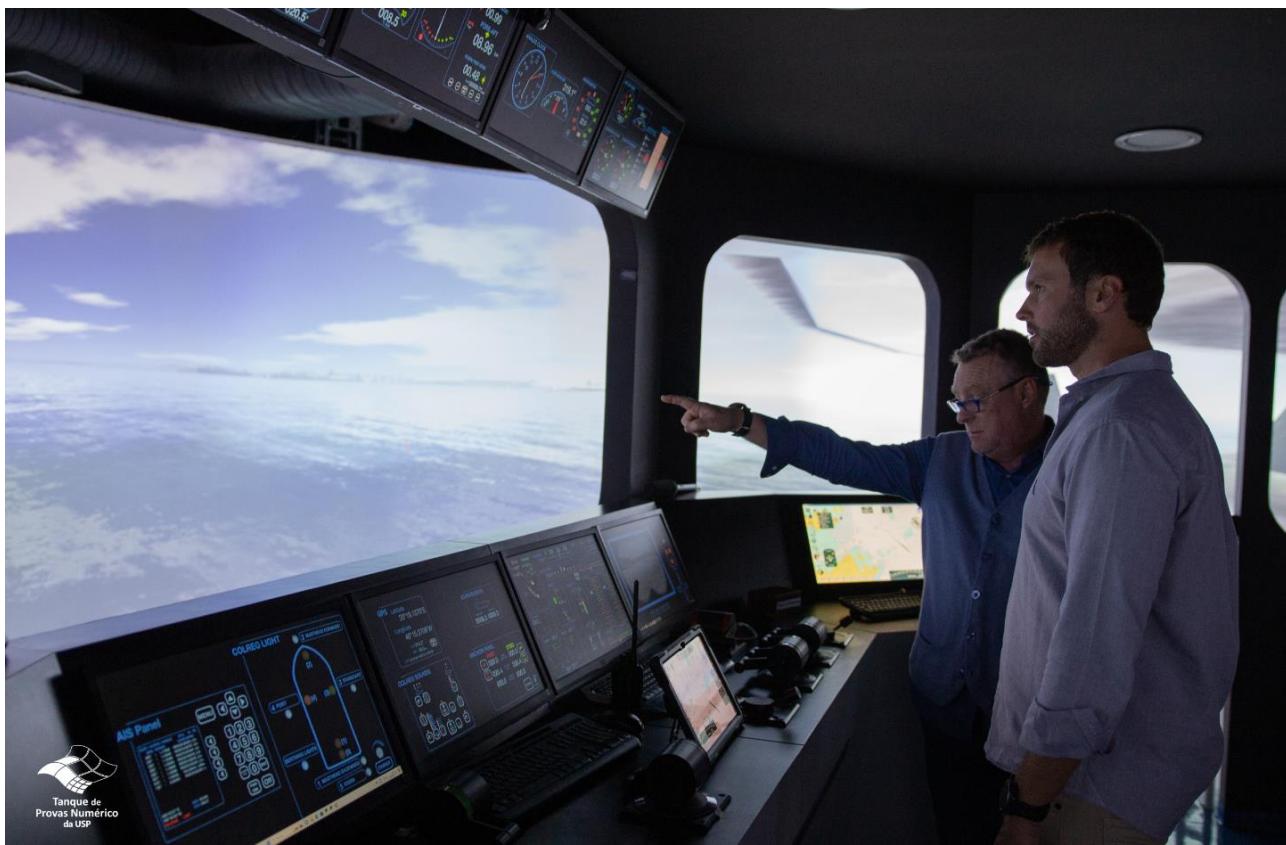
Figura 2 – Simulador Full-Mission utilizado para as simulações

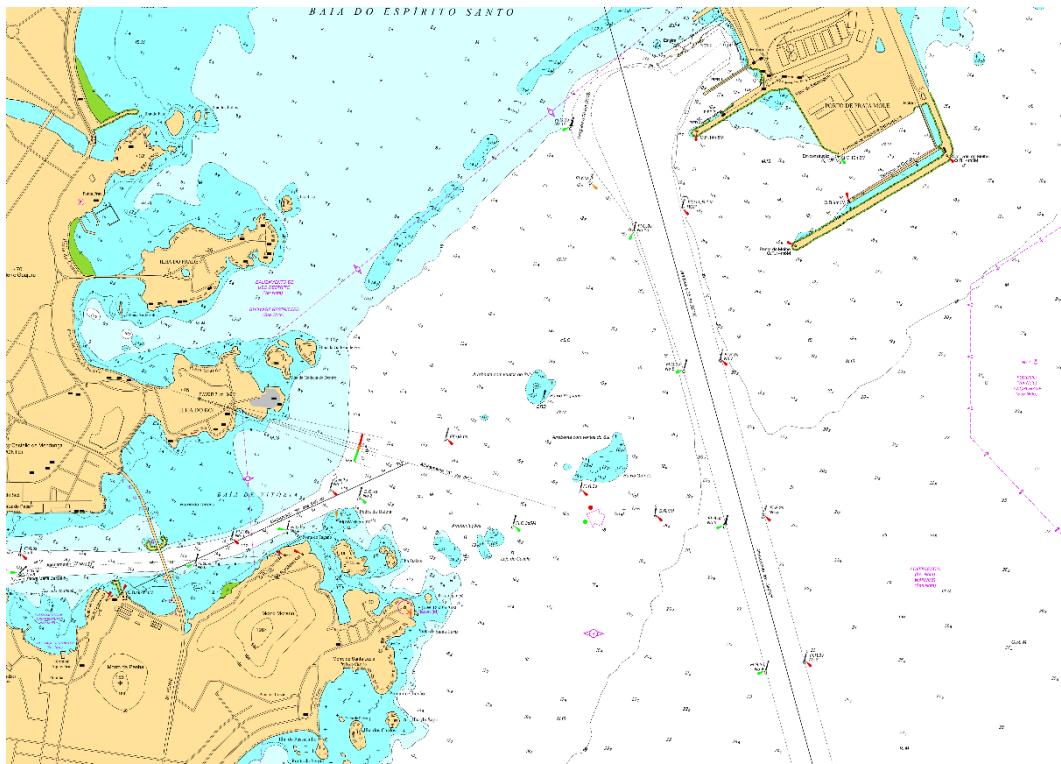
Figura 7 – Trecho da Carta Náutica 1401

Para a simulação, foram considerados os dados batimétricos constantes de Carta náutica **DHN-1401** [Porto de Vitória e Tubarão] Figura 7.

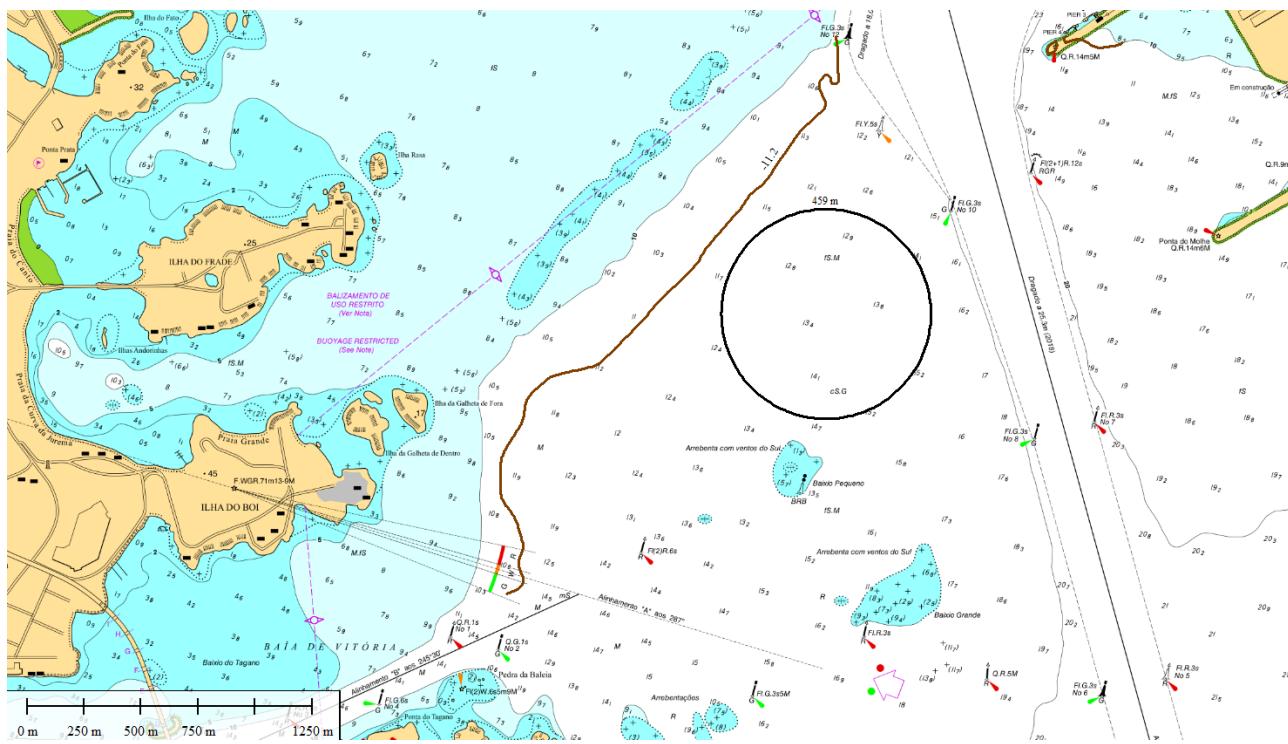
Figura 8 Área de fundeo considerada nas simulações (Raio 459m; Centro Lat/Lon: 20° 18' 14.1200" S, 40° 15' 24.9375" W)

Durante as simulações, foi assumida uma Bacia de Evolução com 459m de raio, e posição indicada na figura seguinte.

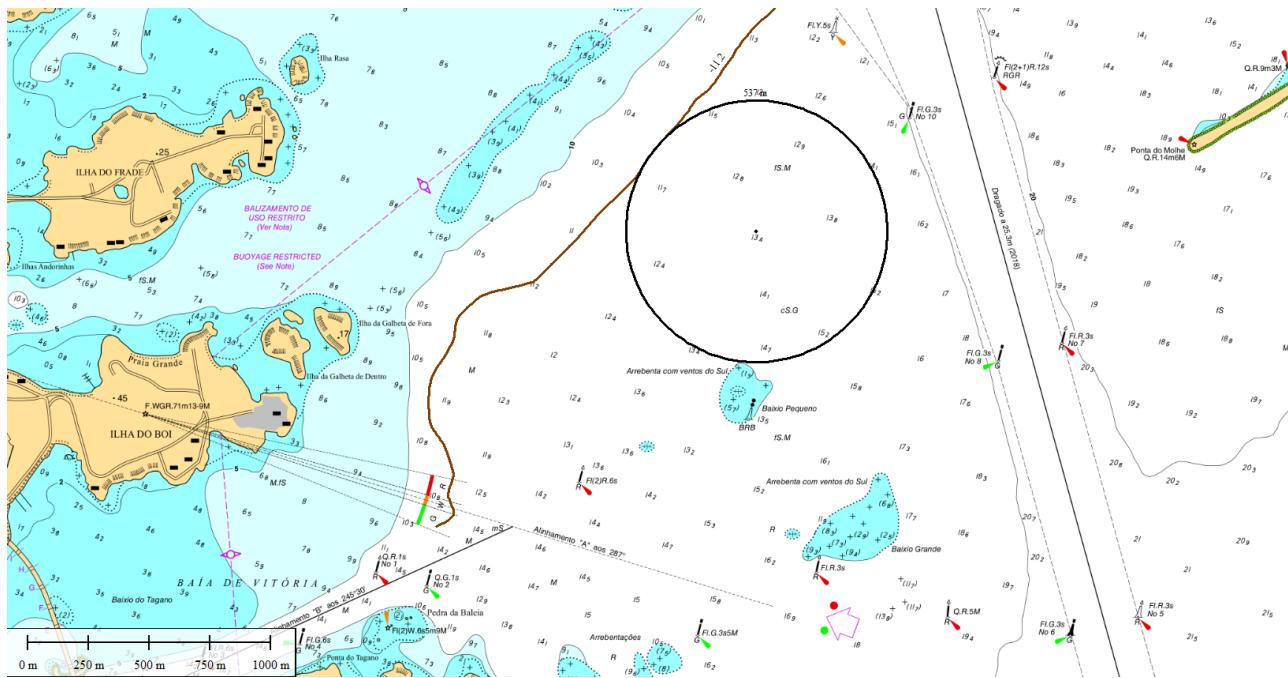
Figura 9 Área de fundeo FINAL proposta para fundeo (Raio 537m; Centro Lat/Lon: 20° 18' 14.4474" S, 40° 15' 27.6954" W)

Após as simulações, com informações providas pelos Comandantes, verificou-se a necessidade de maior raio de 537m, devido ao uso de 5 quarteladas de amarras para fundeo seguro (ver cálculos detalhados no Relatório Técnico 2). Assim, a figura seguinte mostra a área de fundeo FINAL proposta e seu centro.

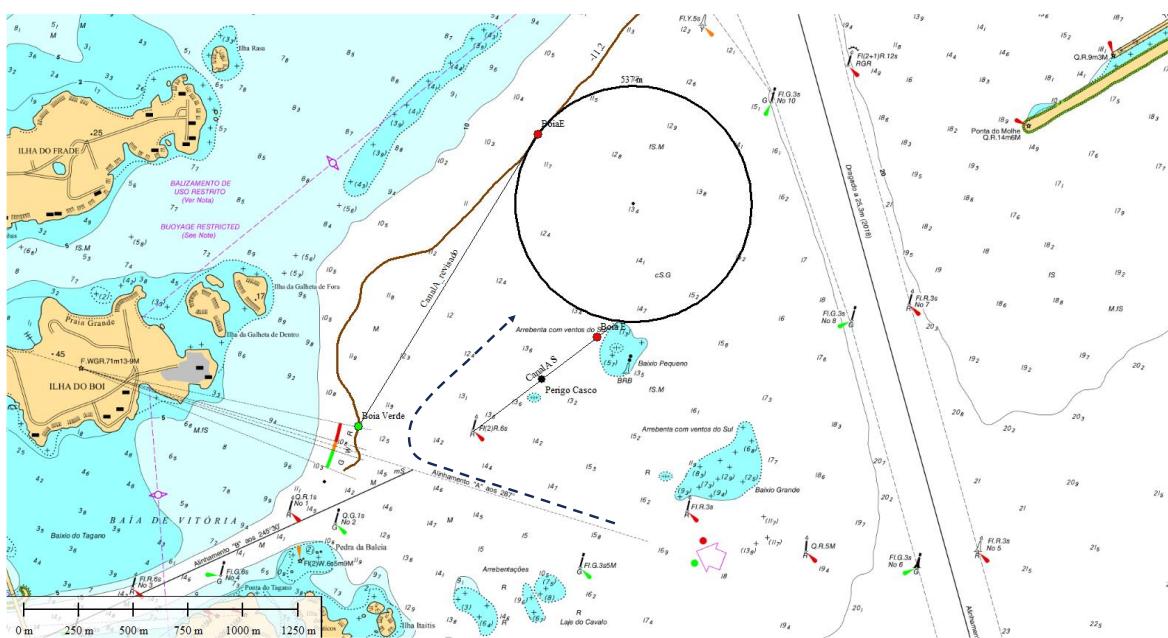
Figura 10 Canal A de Acesso (Proposta FINAL)

Um possível canal de acesso para a Área de Fundeio é mostrada abaixo. Após utilizar o Canal de Vitória (Alinhamento “A”), o navio deve guinar para boreste e acessar um canal com largura acima de 450m. Assumem-se, **de forma preliminar**, 4 boias para demarcar este acesso, conforme indicado. A posição efetiva das boias deverá ser alvo de um estudo de sinalização náutico e aprovação da Marinha (CHM).

- Boia Verde: Lat/Lon: 20° 18' 47.4714" S, 040° 16' 10.7294" W
- Boia Perigo Casco: Lat/Lon: 20° 18' 40.4007" S, 040° 15' 42.0088" W
- Boia E Canal: Lat/Lon: 20° 18' 40.4007" S, 040° 15' 42.0088" W
- Boia E Bacia: Lat/Lon: 20° 18' 40.4007" S, 040° 15' 42.0088" W

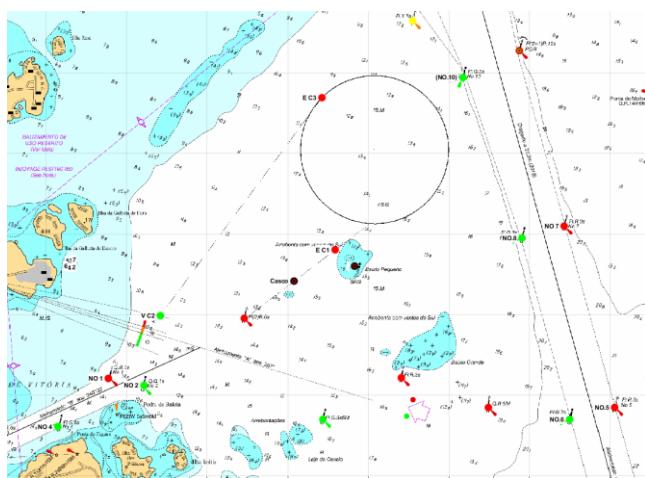
Figura 11 Canal A de Acesso (considerado na simulação)

Observação: como mencionado, as simulações foram realizadas com uma Área de Fundeio ligeiramente menor que a recomendada final (de 537m de raio). Desta forma, o Canal A de Acesso simulado é ligeiramente deslocado em relação ao FINAL acima (ver Figura 11).

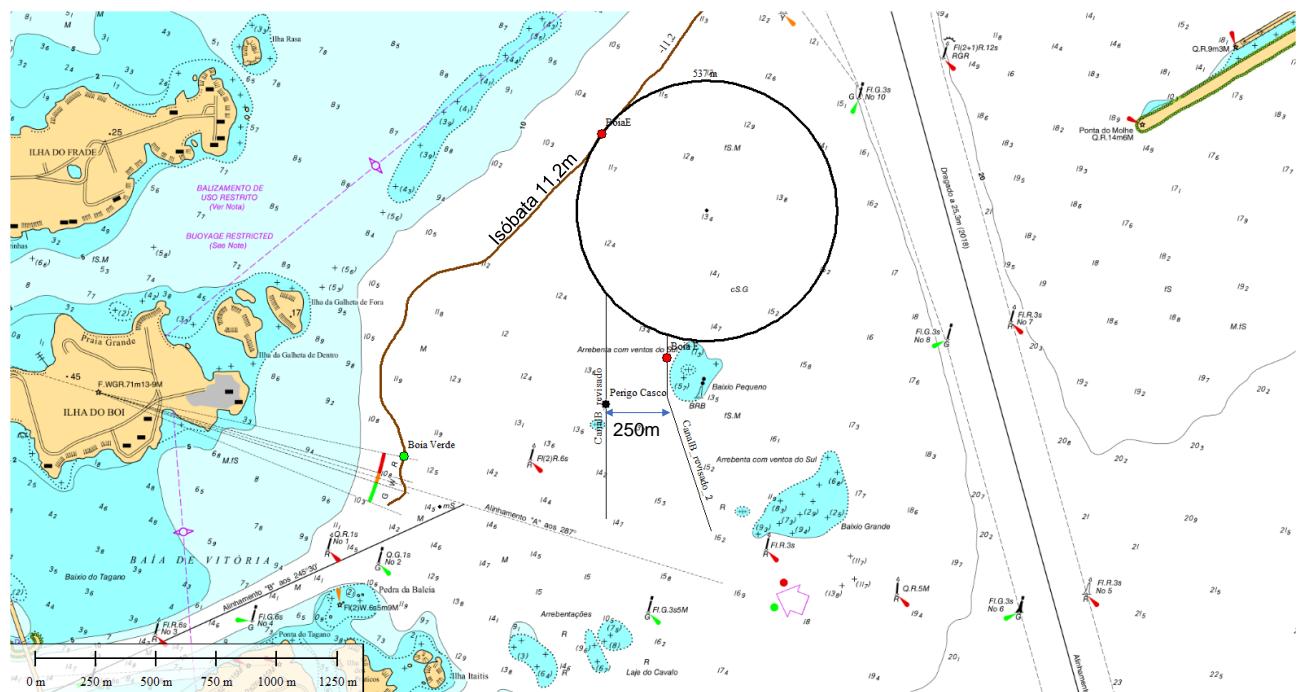
Figura 12 Canal B de Acesso

o possível canal esquemático mostrado na figura abaixo, com alinhamento de 0° e largura de 250m. Nesta figura apresentam-se também, **de forma preliminar**, 3 boias adicionais para sinalizar o canal e bacia. A posição efetiva das boias deverá ser alvo de um estudo de sinalização náutico e aprovação da Marinha (CHM)

- Boia Perigo Casco: Lat/Lon: 20° 18' 40.4007" S, 040° 15' 42.0088" W
 - Boia E Canal: Lat/Lon: 20° 18' 40.4007" S, 040° 15' 42.0088" W
 - Boia E Bacia: Lat/Lon: 20° 18' 40.4007" S, 040° 15' 42.0088" W

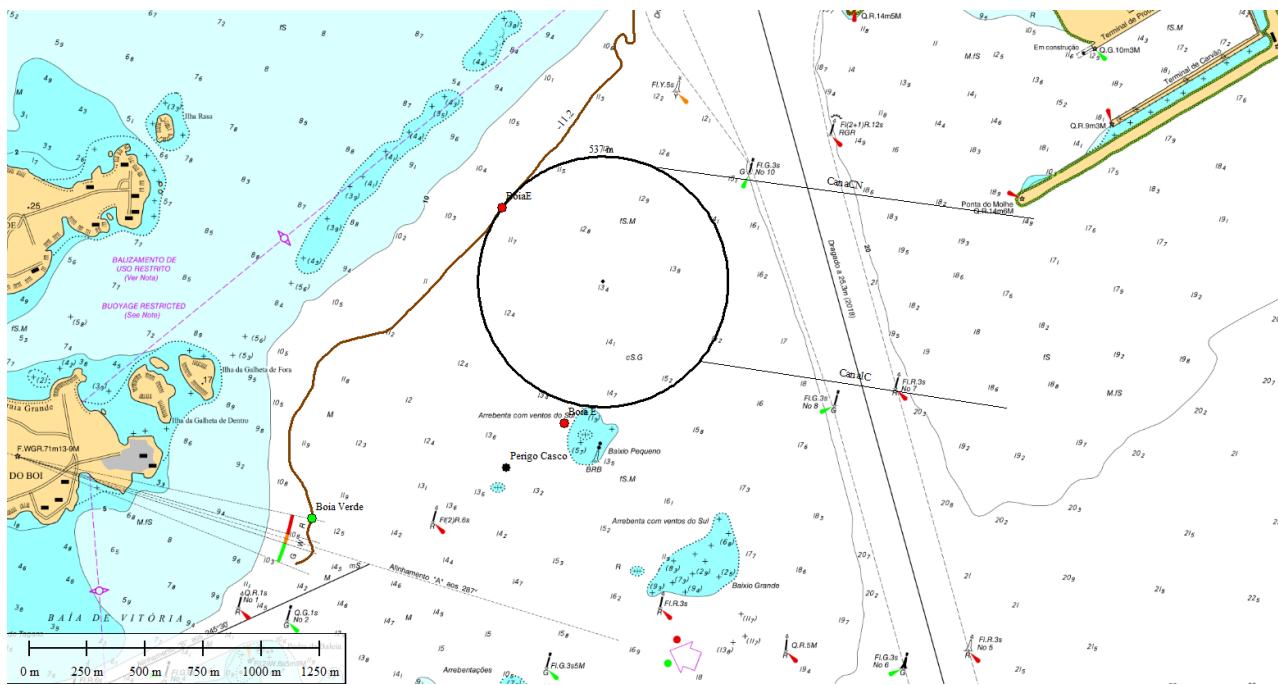
Figura 13 – Canal C de Acesso

Será avaliado a acesso por meio do cruzamento com o Canal do Tubarão (Vale), como mostrado na Figura 13. Este canal possui alinhamento 278° e largura de 800m. Utiliza-se o espaço entre a Boia E7 (já existente) e o molhe. Para este canal, deve-se adicionar no mínimo a Boia demarcando a área de fundeio. A posição efetiva das boias deverá ser alvo de um estudo de sinalização náutico e aprovação da Marinha (CHM)

- Boia E Bacia: Lat/Lon: 20° 18' 40.4007" S, 040° 15' 42.0088" W

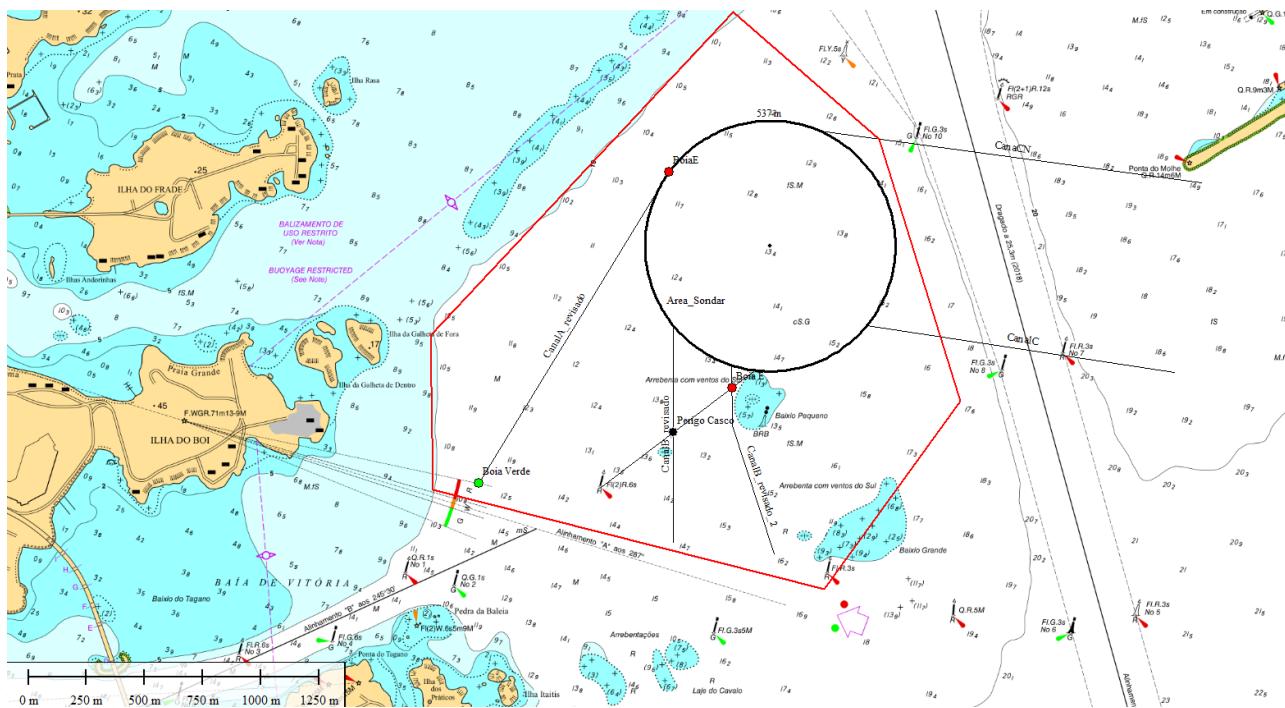
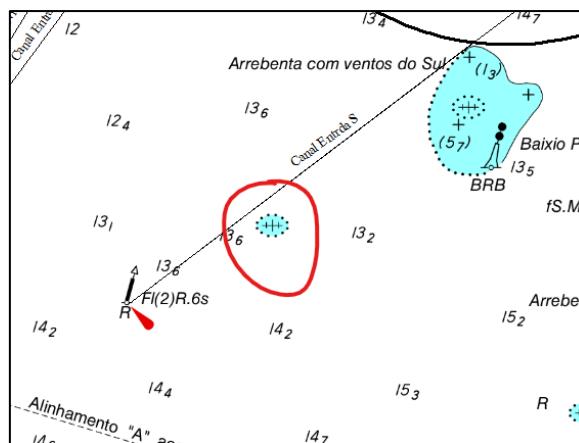
Idx	Longitude	Latitude
1	40° 15' 19.7284" W	20° 19' 02.2243" S
2	40° 16' 17.5732" W	20° 18' 48.3821" S
3	40° 16' 17.9370" W	20° 18' 26.8745" S
4	40° 15' 33.1891" W	20° 17' 41.7972" S
5	40° 15' 11.6367" W	20° 17' 59.5406" S
6	40° 14' 59.6114" W	20° 18' 36.1030" S

Figura 14 – (acima) Sugestão de Área a ser realizado o LH CatA; (meio) destaque ao casco soçobrado; (abaixo) coordenadas dos limites da área

Sugere-se Levantamento Hidrográfico Multifeixe Cat.A na área indicada na Figura 14, com 3,6Km² aproximadamente. Especial atenção à verificação da real profundidade (ou mesmo da real existência) do casco socobrado destacado).

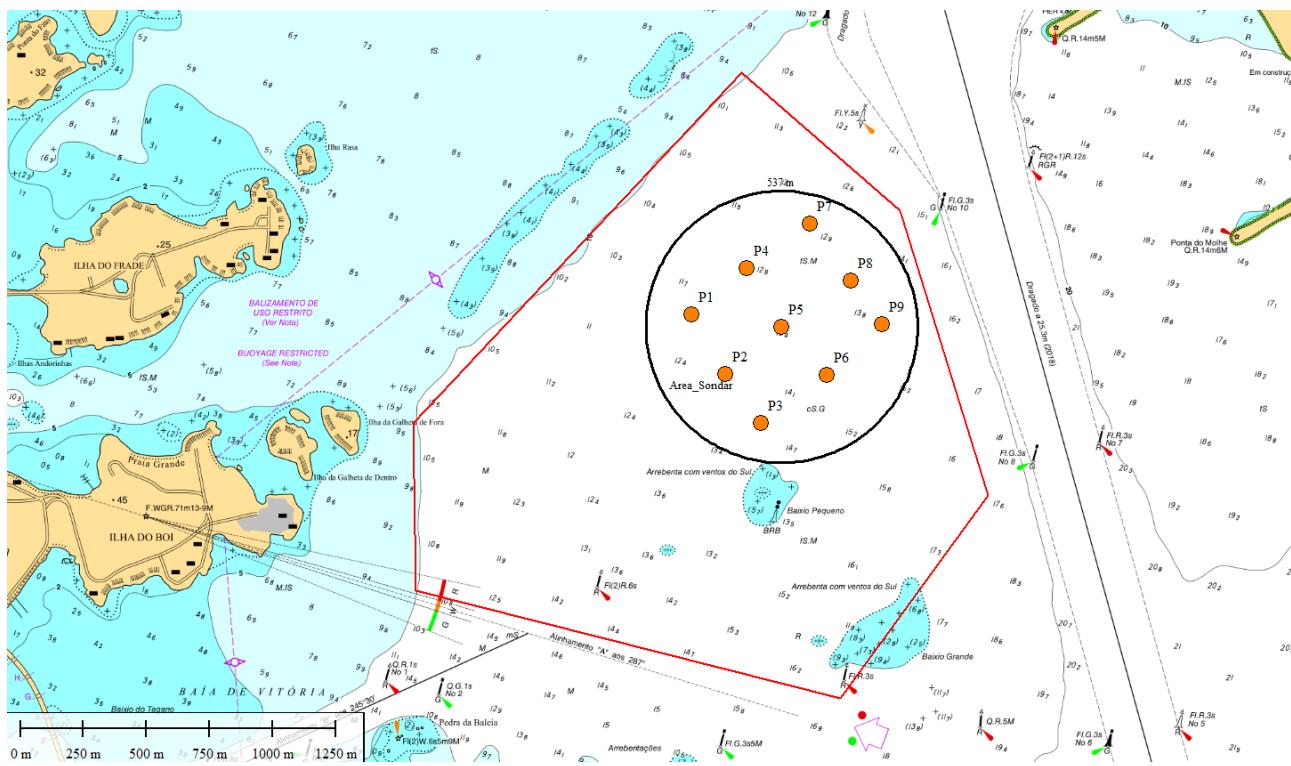
Figura 15 – Sugestão de Pontos para realização estudos de amostra (tença)

Sugere-se estudo de fundo (tença) em pontos da área de fundeio como mostrados na Figura 15. Os pontos são:

- P1 (Lat/Lon: 20° 18' 12.8852" S, 40° 15' 39.9666" W)
- P2 (Lat/Lon: 20° 18' 20.5504" S, 40° 15' 35.3585" W)
- P3 (Lat/Lon: 20° 18' 26.8427" S, 40° 15' 30.5077" W)
- P4 (Lat/Lon: 20° 18' 06.9359" S, 40° 15' 32.4480" W)
- P5 (Lat/Lon: 20° 18' 14.4474" S, 40° 15' 27.6954" W)
- P6 (Lat/Lon: 20° 18' 20.6648" S, 40° 15' 21.5339" W)
- P7 (Lat/Lon: 20° 18' 01.2155" S, 40° 15' 23.8380" W)
- P8 (Lat/Lon: 20° 18' 08.5377" S, 40° 15' 18.2597" W)
- P9 (Lat/Lon: 20° 18' 14.1436" S, 40° 15' 14.0153" W)

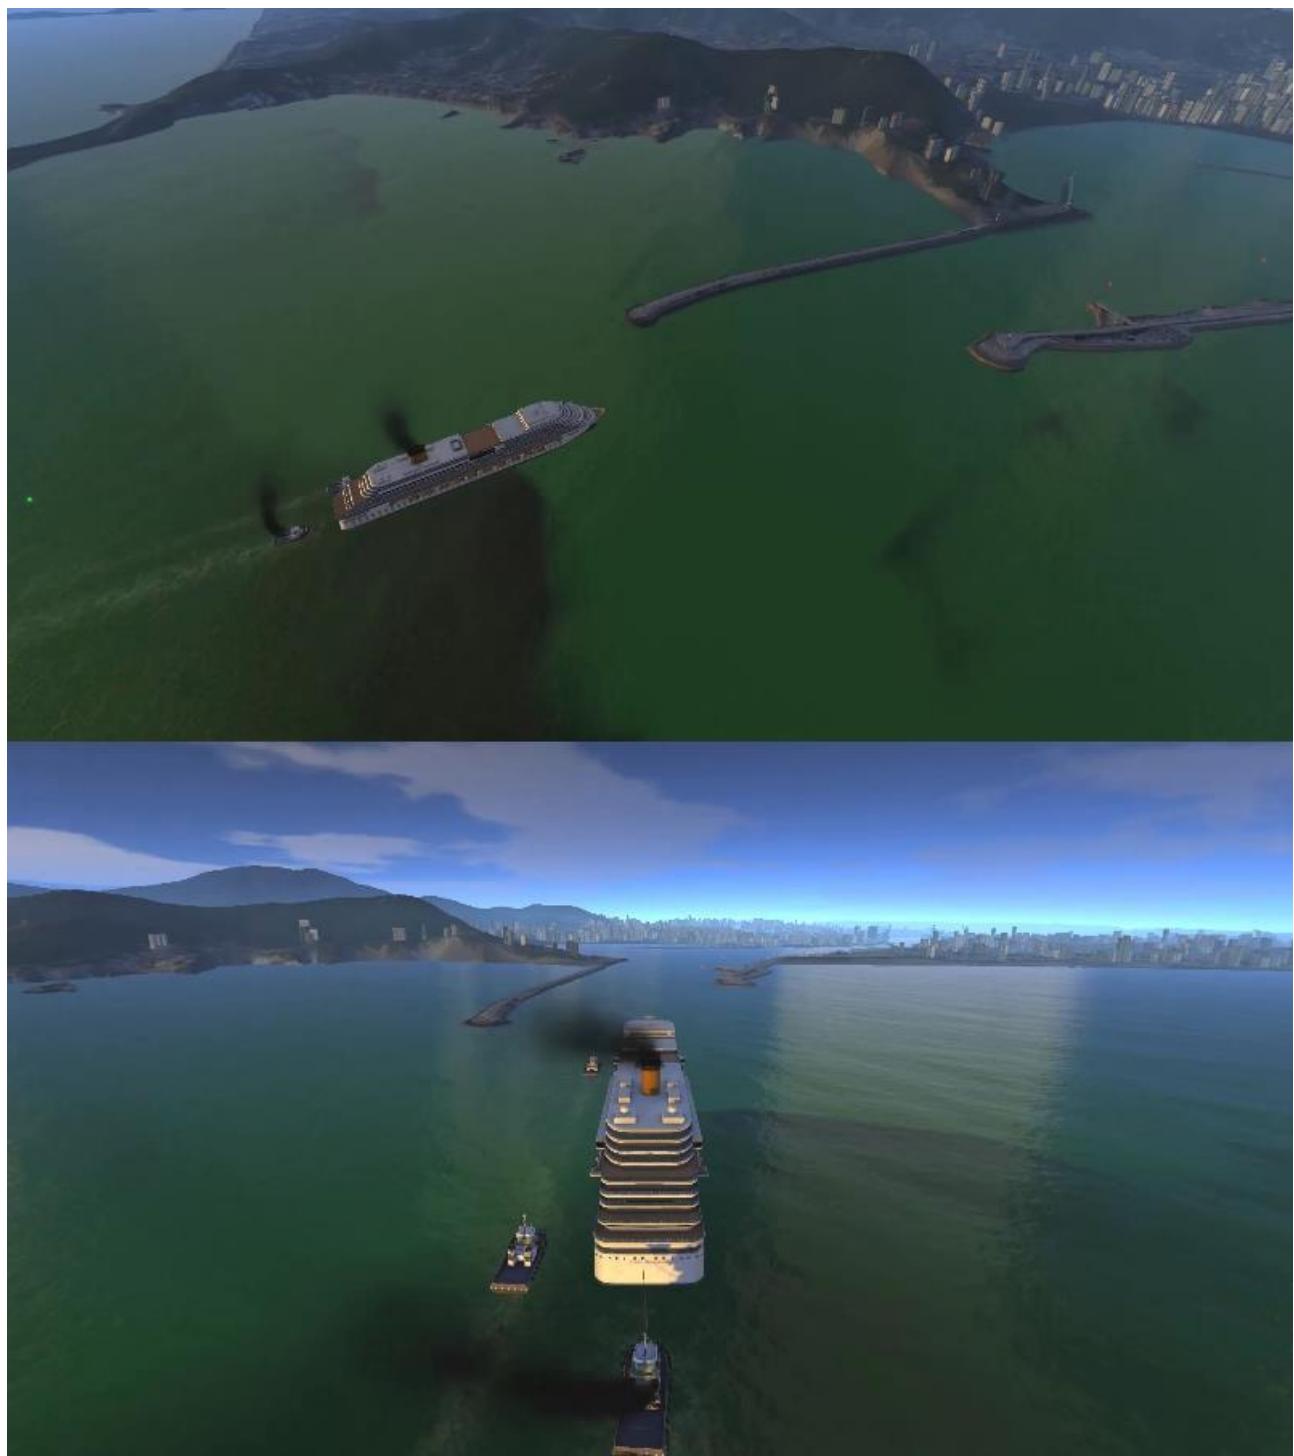
Figura 16 – Fotos do modelo 3D da região de estudo (Entrada)

As figuras a seguir apresentam algumas fotos do modelo visual elaborado para a simulação de manobras.

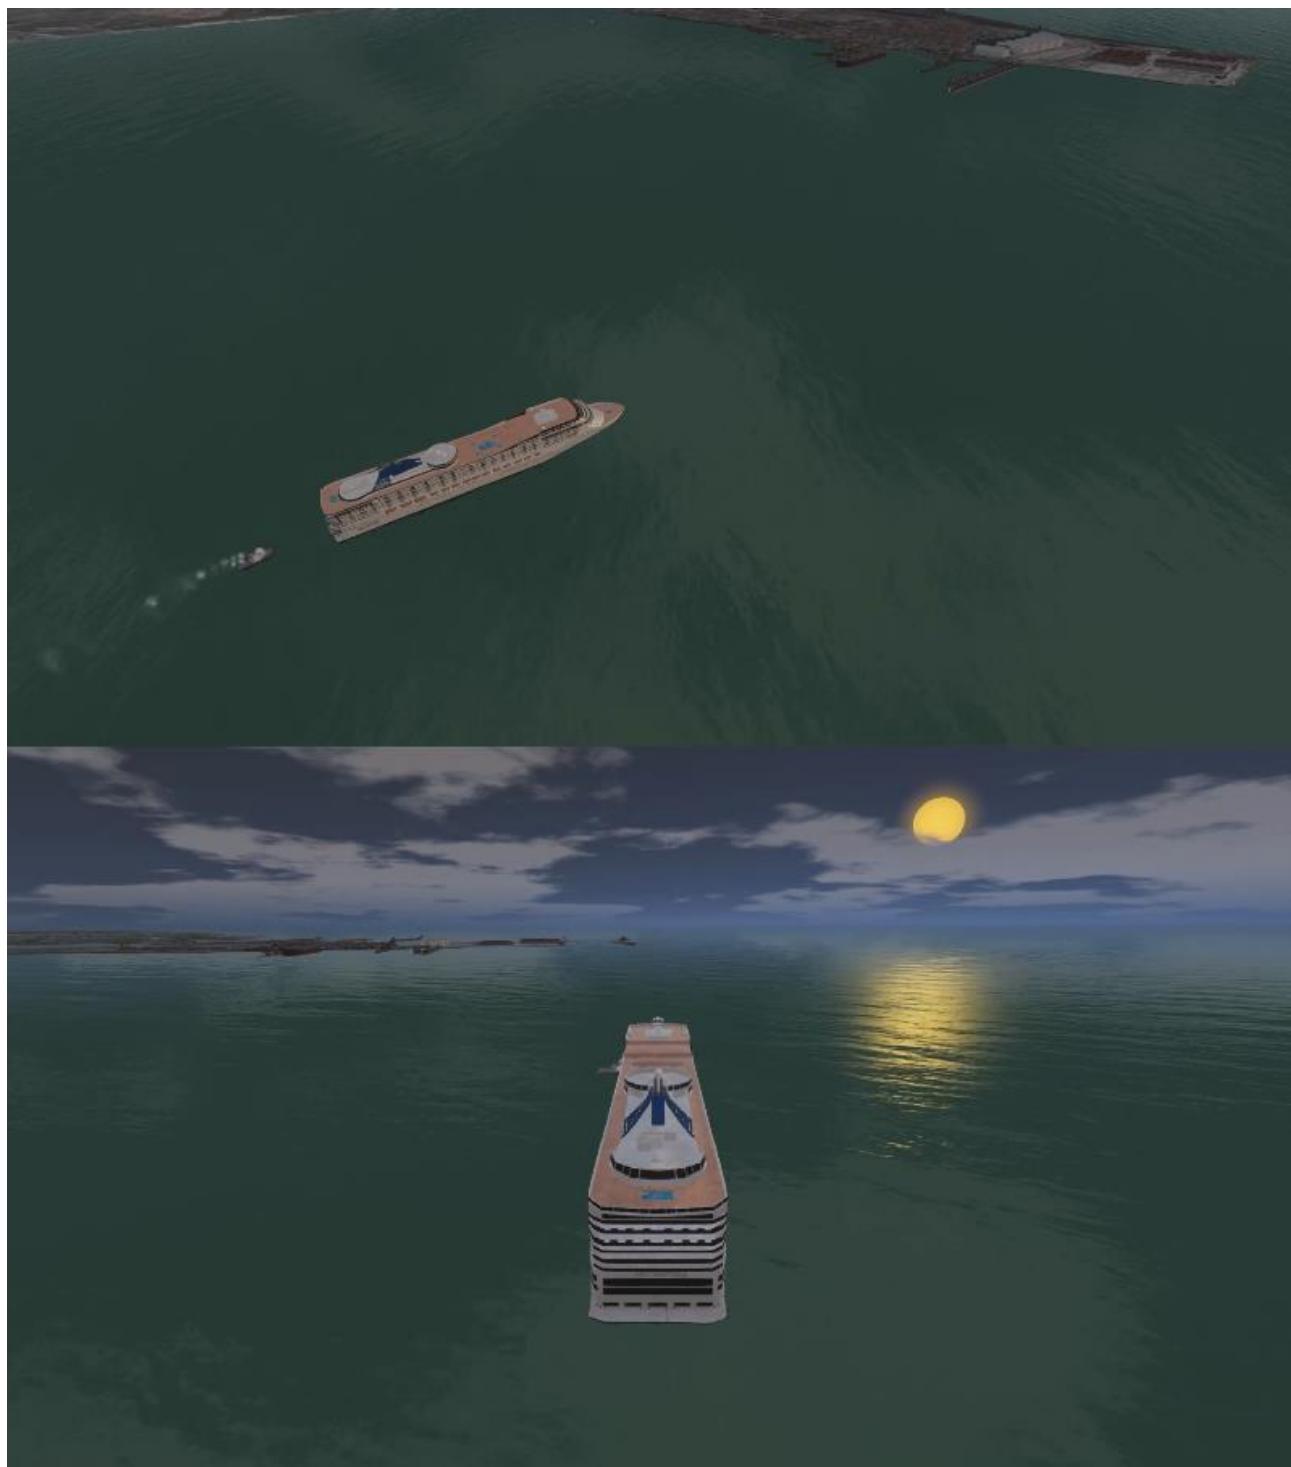
Figura 17 – Fotos do modelo 3D da região de estudo (Porto de Praia Mole avante – navio sendo fundeado)

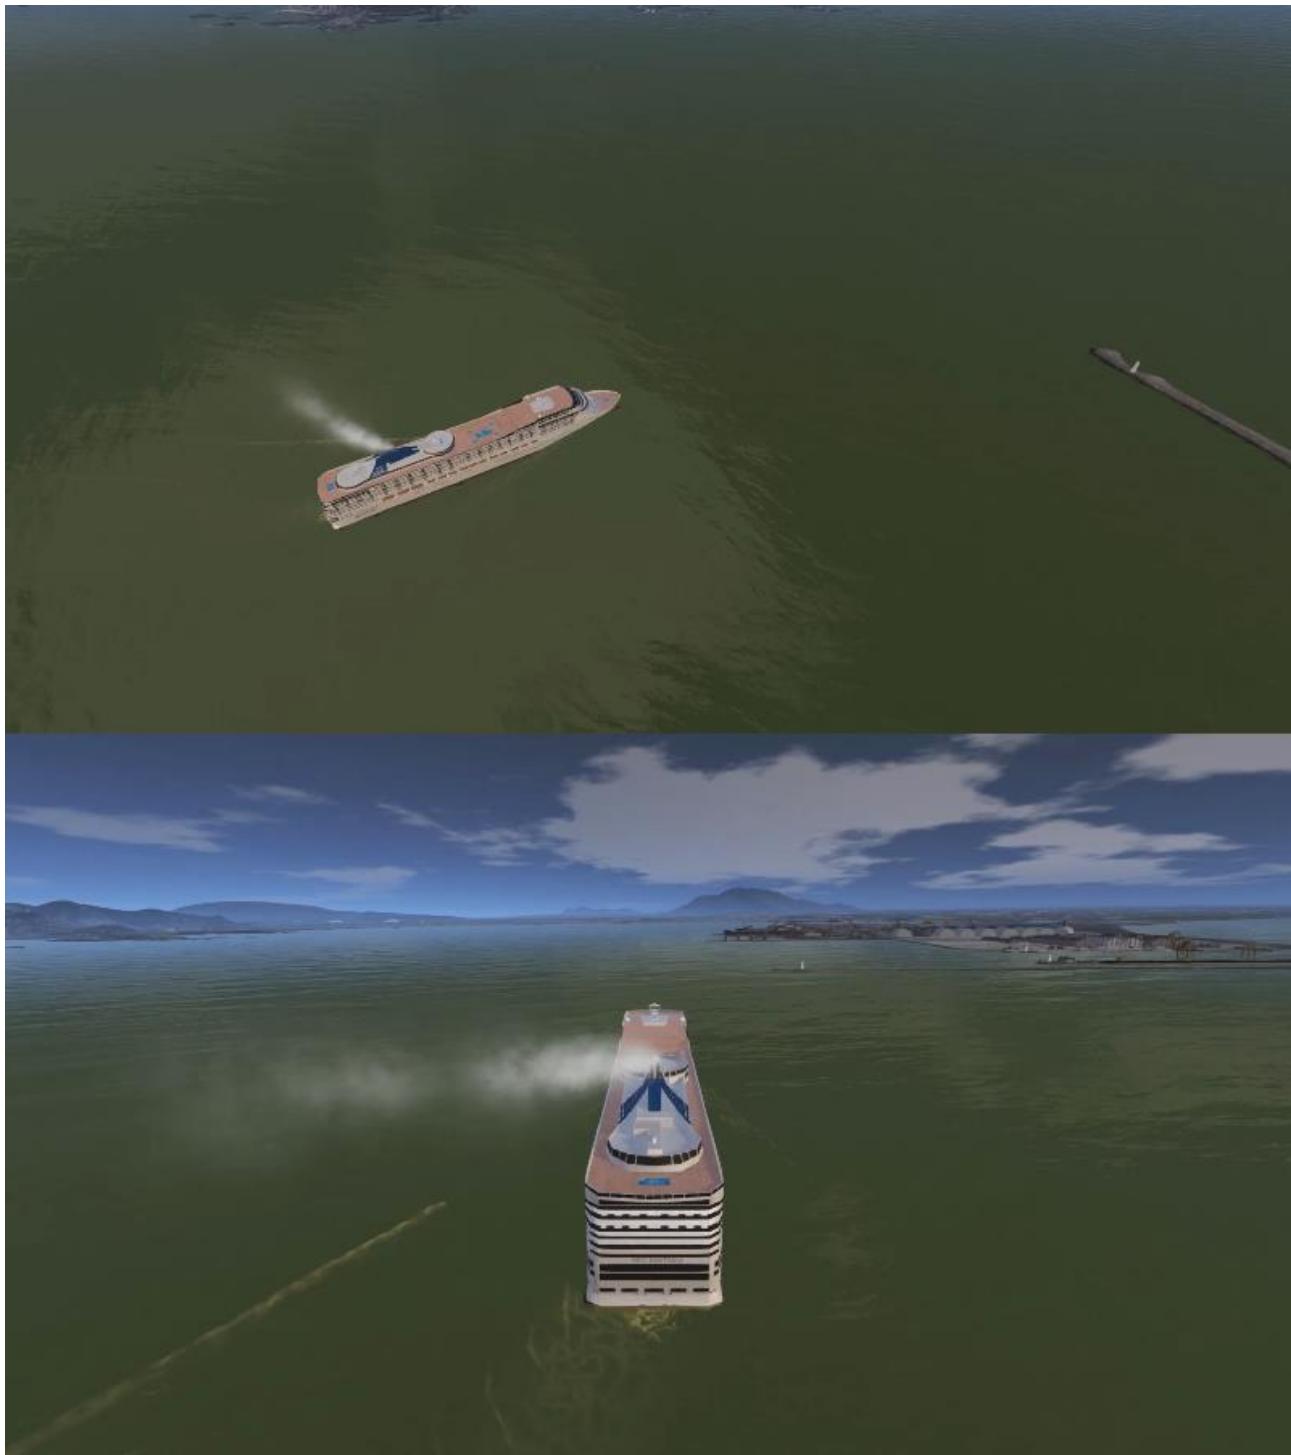
Figura 18 – Fotos do modelo 3D da região de estudo (Entrada pelo Canal C)

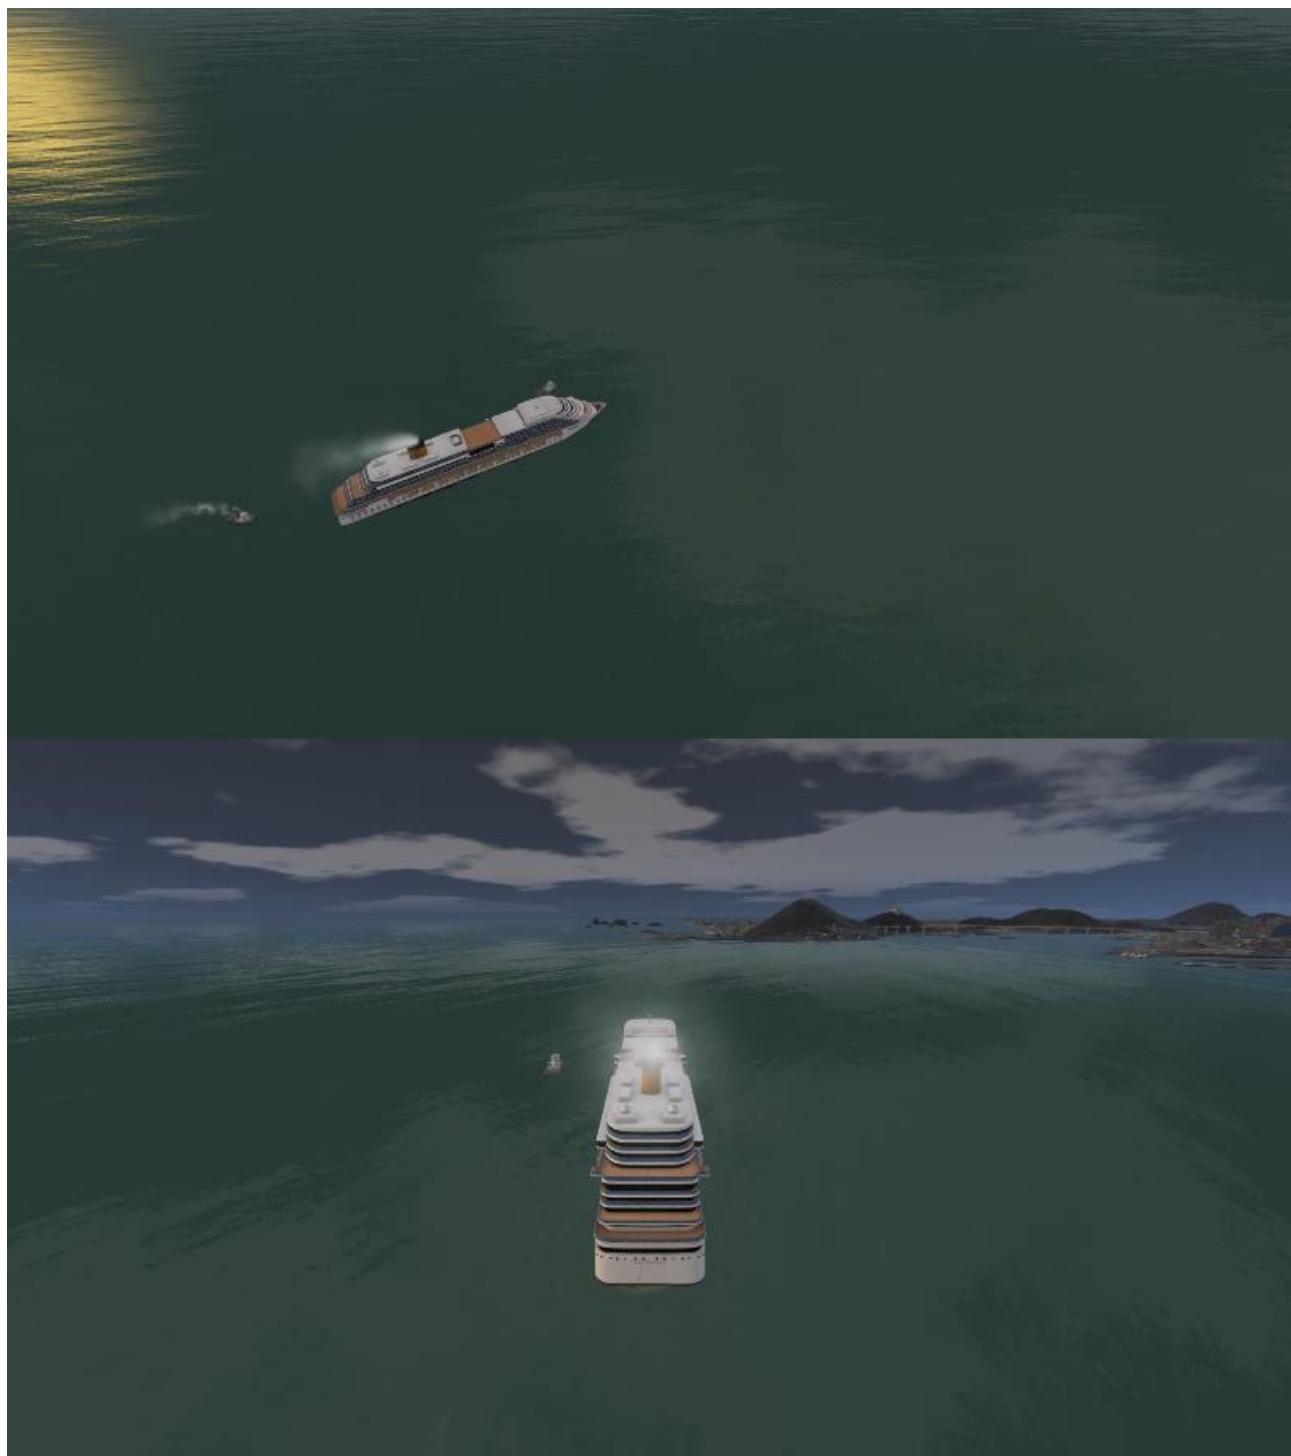
Figura 19 – Fotos do modelo 3D da região de estudo (Navio fundeado a proa para SW, Entrada do Canal de Vitória avante)

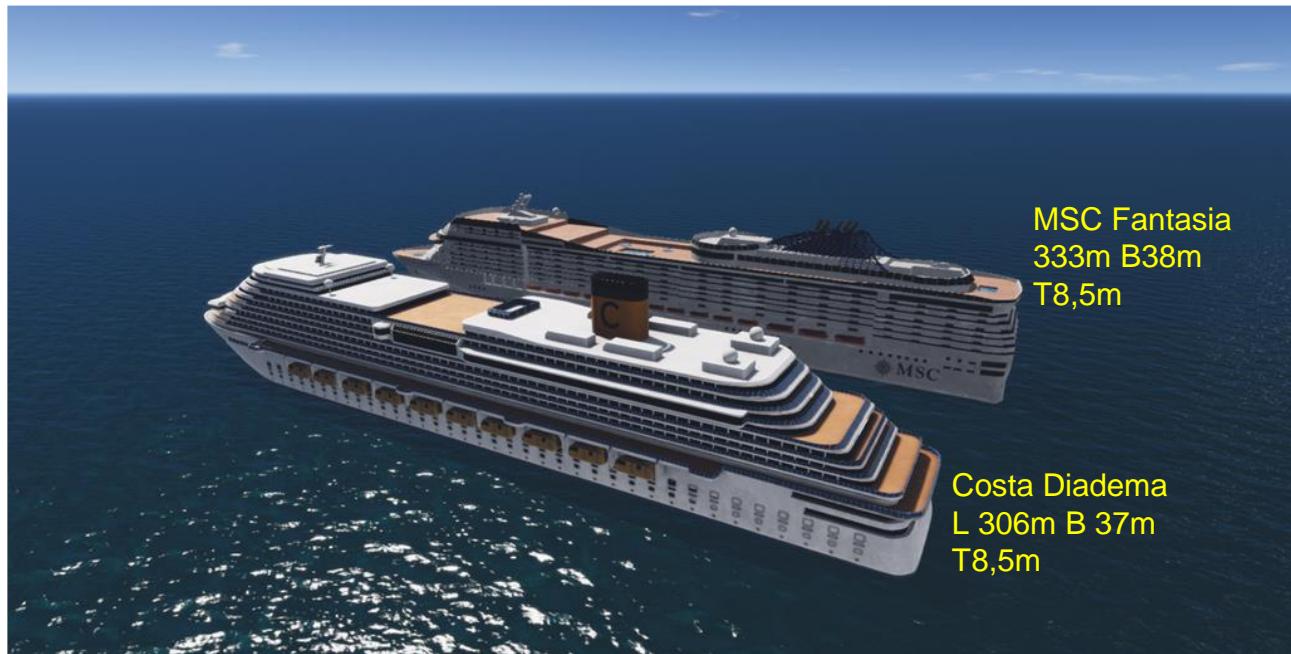
Figura 20 – Navios tipo

- **TPN Passageiro L306B37** [*L*305.7m; *B*37.2m; *T*8.5m; *displacement* 61.504tonnes; *cargo capacity* 11.247DWT, 2 eixos x 21.000kW, 3 x 2200kW Bow Thrusters, 3 x 2200kW Stern Thrusters] – semelhante ao Costa Diadema
- **TPN Passageiro L333B38** [*L*333.0m; *B*38.0m; *T*8.45m; *displacement* 68.598tonnes; *cargo capacity* 10.100DWT, 2 eixos x 20.200kW, 3 x 3100kW Bow Thrusters, 2 x 3100kW Stern Thrusters] – semelhante ao MSC Fantasia

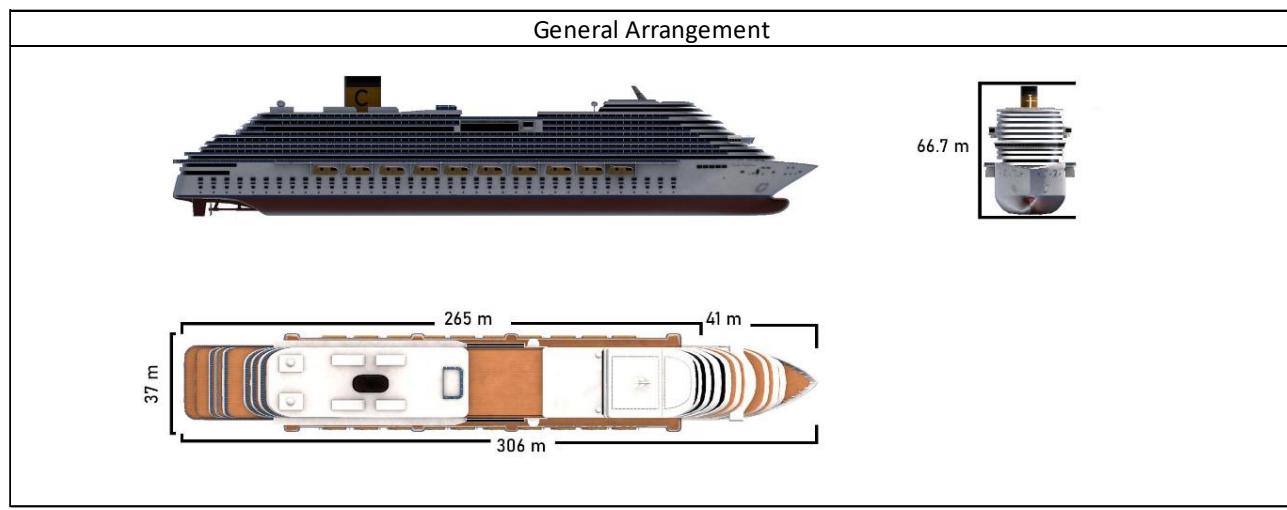
Ship's Particulars				
LOA	305.7	m	Cargo Capacity	11247 DWT
LBP	269.1	m	Block Coeff.	0.72
Beam	37.2	m		
Draught (Aft)	8.5	m	Frontal Wind. Area	2202 m ²
Draught (Fwd)	8.5	m	Lateral Wind. Area	11937 m ²
Displacement	61504	tonnes	Air Draft	63.1 m

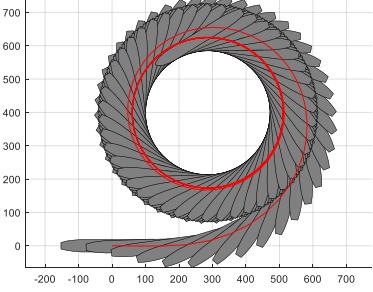
Turning Circle (Full Ahead)	
Port/Stbd	
Advance	565
Tactical Diameter	635
Transfer	254
Speed Loss at 90 deg	33.34

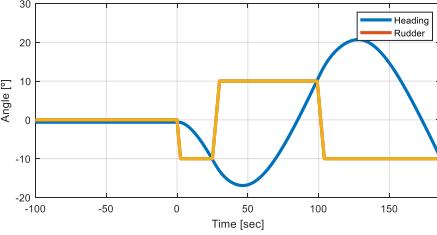
10/10 Zig-Zag (Full Ahead)	
1st Overshoot	7 deg
2nd Overshoot	11 deg
Time to 1st Overshoot	47 sec
Time to 2nd Overshoot	128 sec

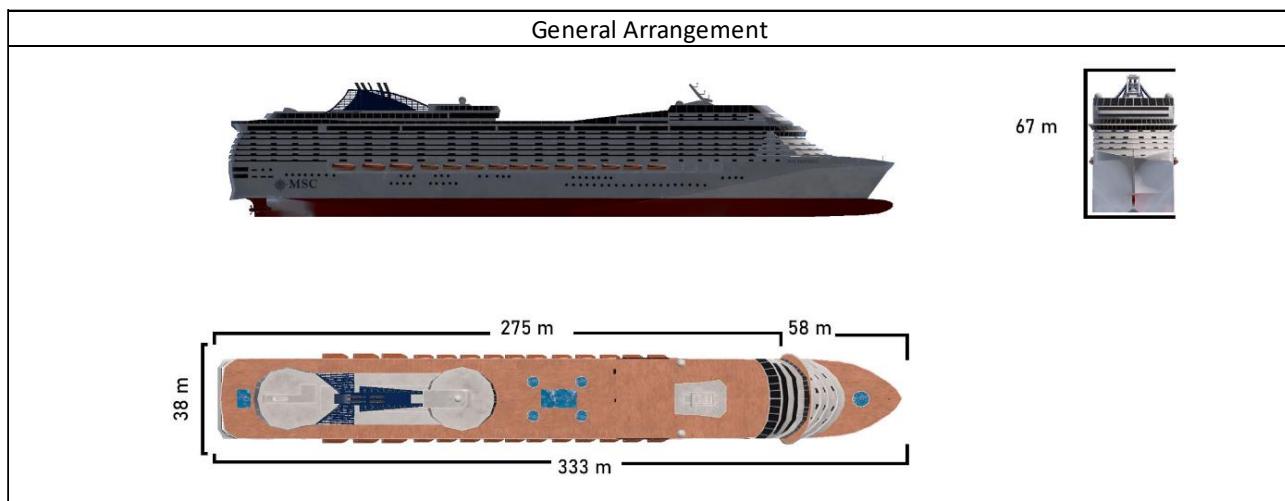
Ship's Particulars				
LOA	333	m	Cargo Capacity	10100 DWT
LBP	296	m	Block Coeff.	0.72
Beam	38	m		
Draught (Aft)	8.45	m	Frontal Wind. Area	2262 m ²
Draught (Fwd)	8.45	m	Lateral Wind. Area	14345 m ²
Displacement	68598	tonnes	Air Draft	67 m

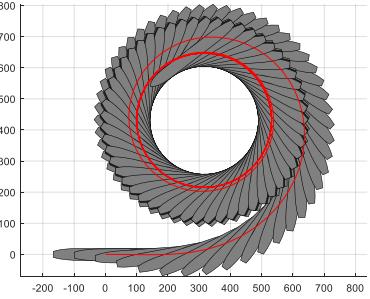
Turning Circle (Full Ahead)	
Port/Stbd	
Advance	619
Tactical Diameter	678
Transfer	274
Speed Loss at 90 deg	32.98

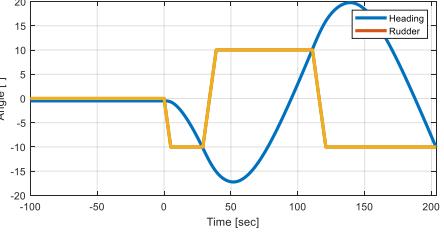
10/10 Zig-Zag (Full Ahead)	
1st Overshoot	7 deg
2nd Overshoot	10 deg
Time to 1st Overshoot	52 sec
Time to 2nd Overshoot	139 sec

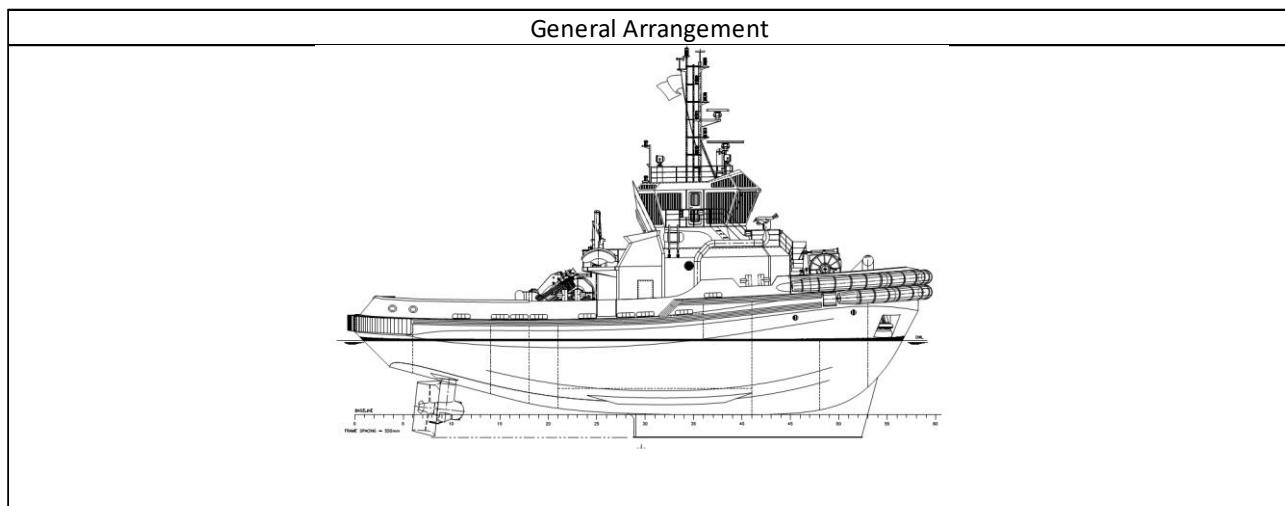
Ship's Particulars			
LOA	32.7	m	Bollard Pull
LBP	28.8	m	Block Coeff.
Beam	12.8	m	
Draught (Aft)	3.8	m	Frontal Wind. Area
Draught (Fwd)	3.8	m	Lateral Wind. Area
Displacement	710	tonnes	Air Draft

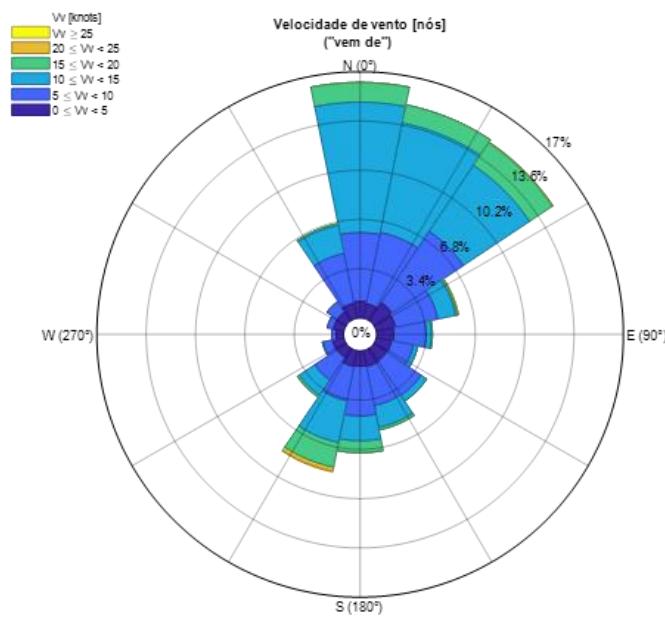
Figura 21 – Histograma direcional do vento na Baía de Vitória (ventos a 10 m acima do nível do mar, para os dados da CFSR no período de 1 de agosto de 2017 a 1 de agosto de 2018)

A Figura 21 apresenta o histograma direcional de ventos oriundos de modelo global (CFSR) para um ponto na Baía de Vitória (conforme detalhado no Relatório Técnico 1). Serão simuladas direções de N, NE, S e SSW com velocidade média de 21kn (rajadas chegam a 27kn). Em simulações de eventos de perigo, serão simulados ventos com velocidade média de até 27kn.

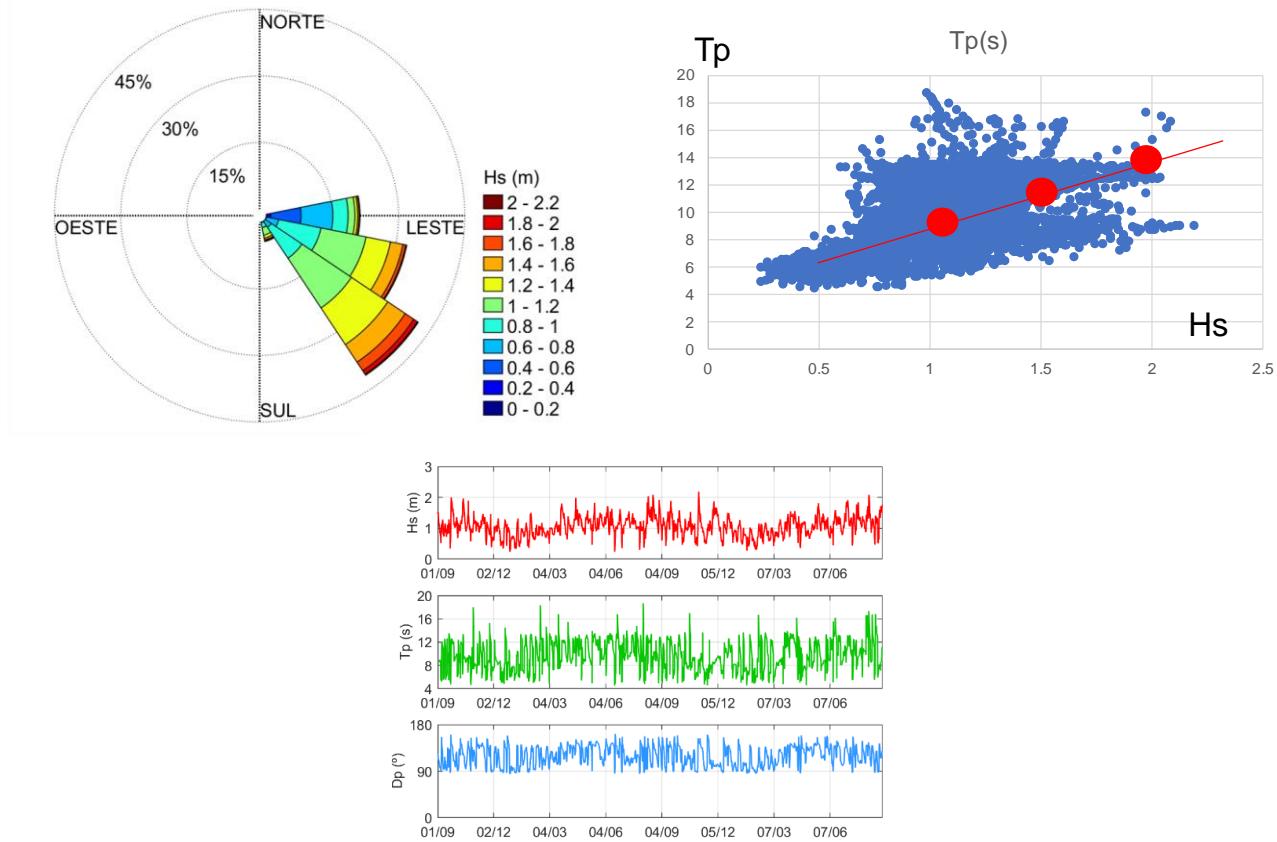
Figura 22 – Histograma direcional de Hs, série temporal de altura, direção e período e o gráfico da relação Hx x Tp.

A Figura 22 apresenta o histograma direcional de H_s do ponto dentro da área de fundeio proposta, bem como a série temporal de altura, direção e período e o gráfico da relação $Hx \times Tp$. Nota-se direção predominante de E e SE.

- $Hs = 2,0m / Tp = 14s$ Dir: SE
- $Hs = 1,5m / Tp = 12s$ Dir: SE
- $Hs = 1,0m / Tp = 9s$ Dir: E
