**Tanque de
Provas Numérico**
Universidade de São Paulo
TPN-USP

Avaliação Náutica da Operação de Navios de Cruzeiros em
Vitória/ES

RT4 – SIMULAÇÃO DE MANOBRAS EM TEMPO REAL

Março 2024

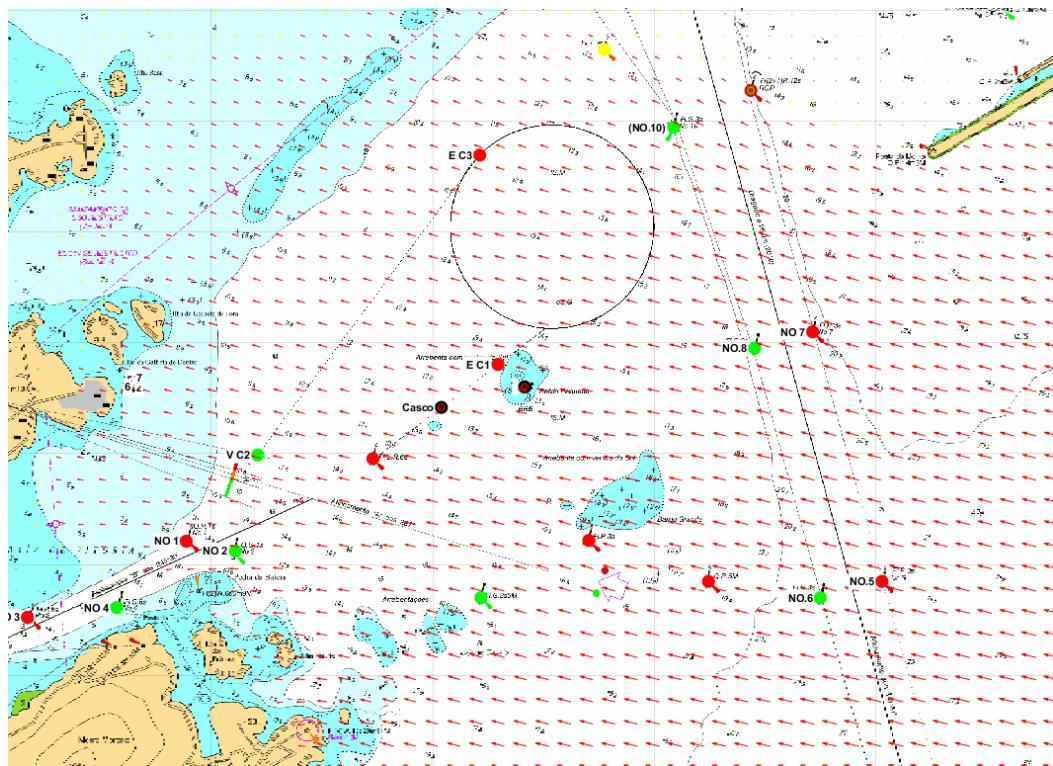
Figura 23 – Distribuição espacial das ondas E consideradas nas simulações

As figuras seguintes mostram o campo de ondas adotados para as duas direções analisadas.

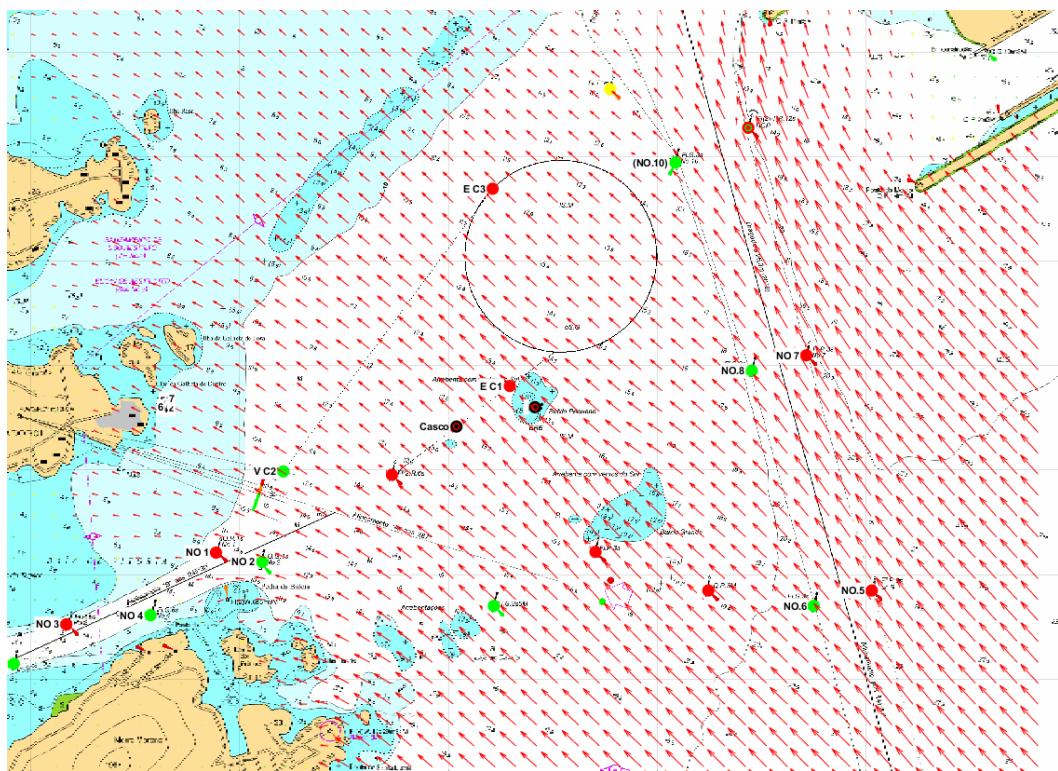
Figura 24 – Distribuição espacial das ondas SE consideradas nas simulações

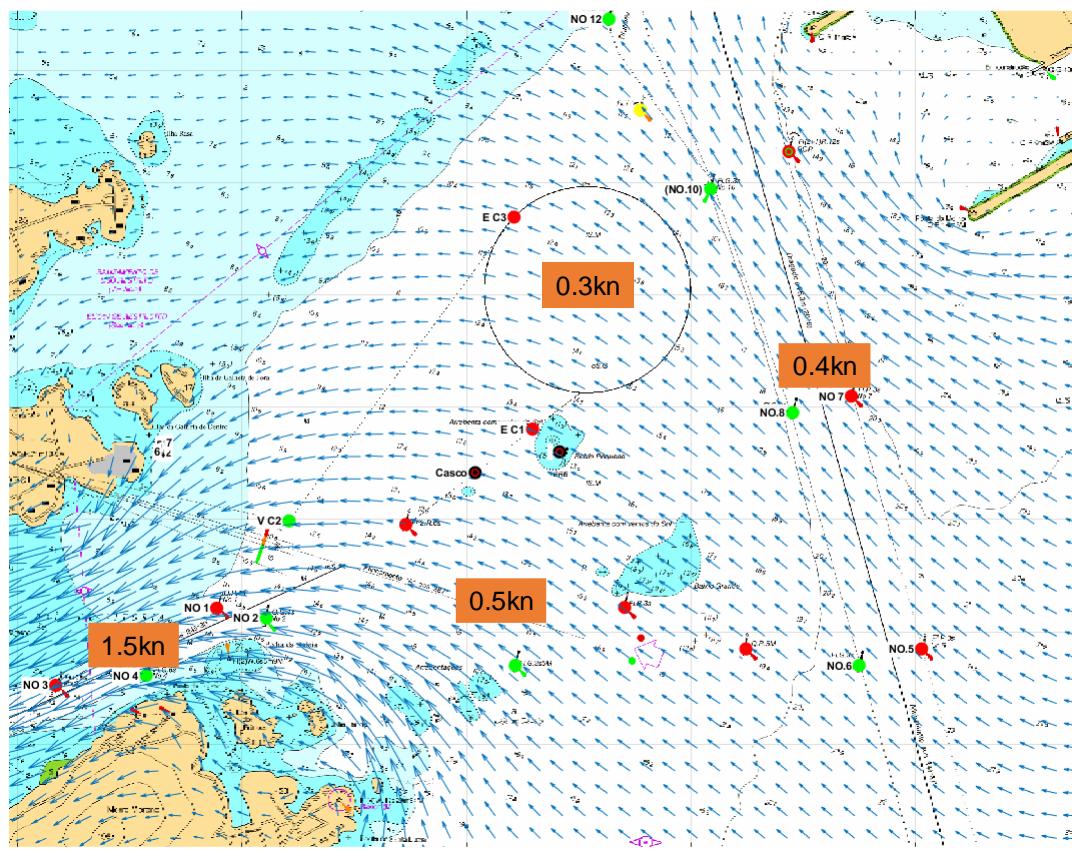
Figura 25 – Campo de Velocidade de Corrente de Enchente que será adotada como referência no presente estudo

Serão considerados dois cenários de corrente, representando momentos de meia maré de Enchente e Vazante, como mostrado nas figuras seguintes.

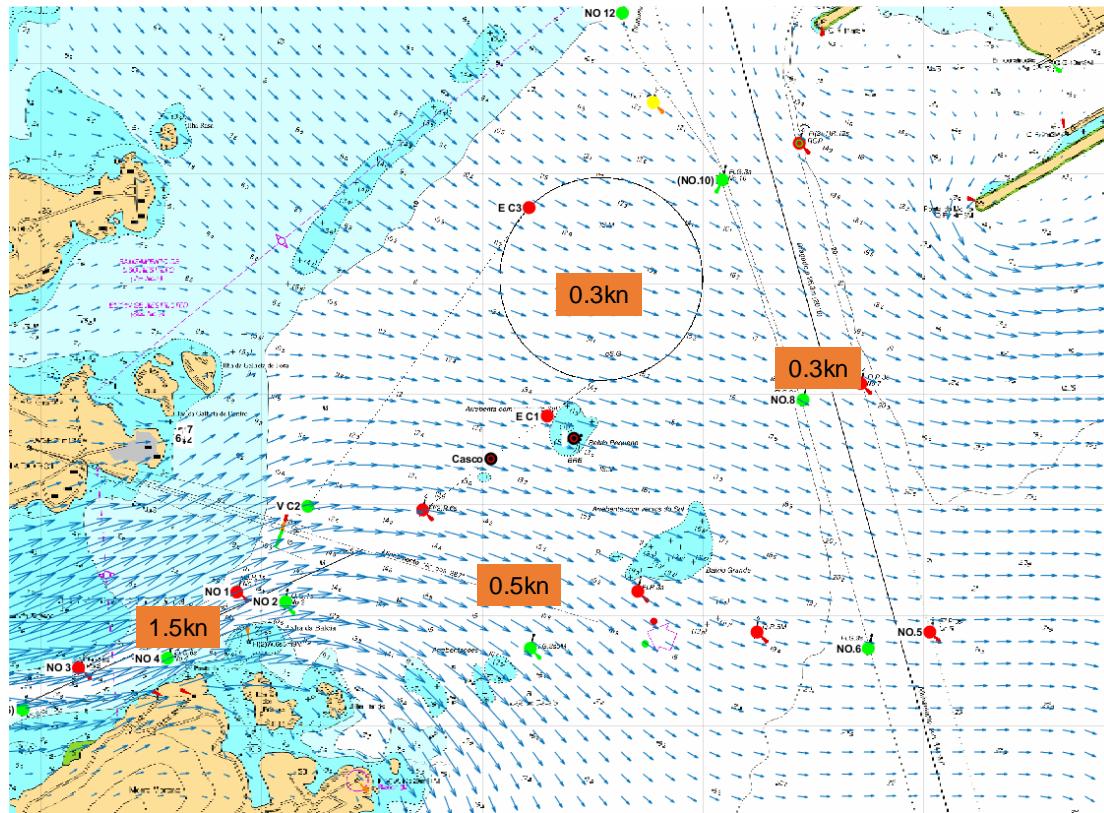
Figura 26 – Campo de Velocidade de Corrente de Vazante que será adotada como referência no presente estudo

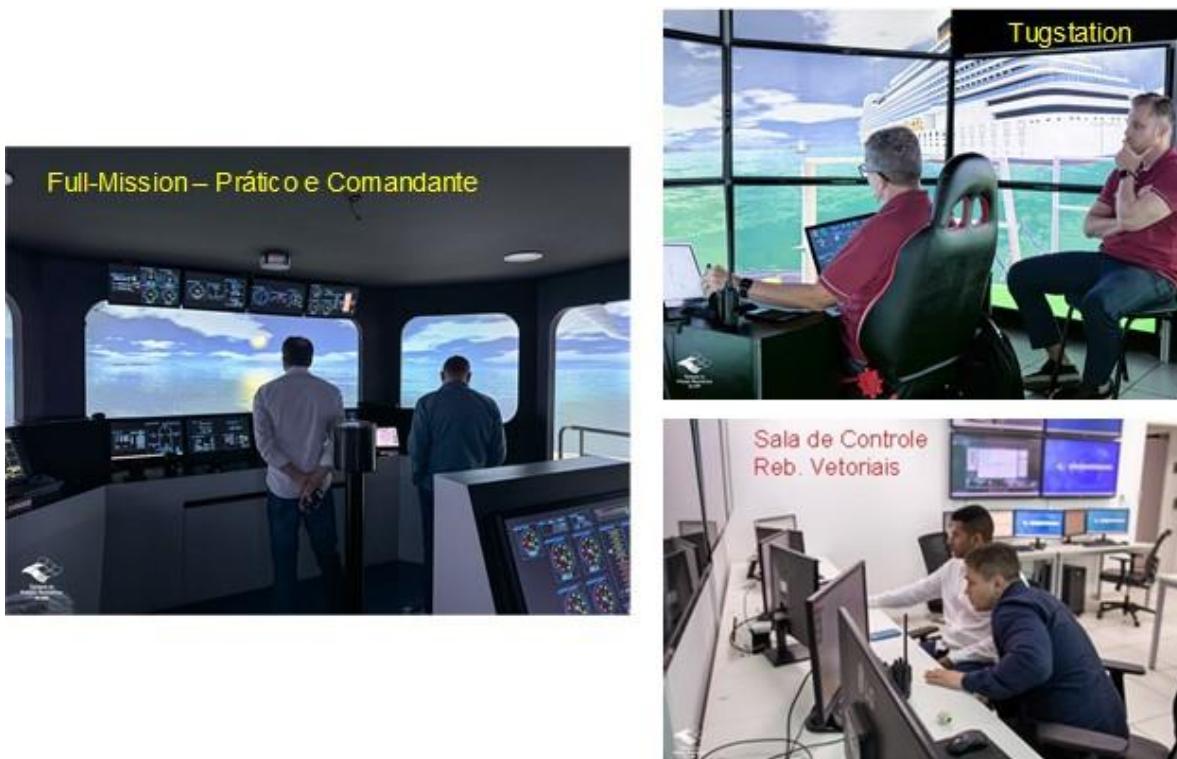
Figura 27– Simuladores utilizados nos estudos

As simulações foram realizadas nos dias 21 e 22 FEV 2024 no Centro de Simulações de Manobras do TPN-USP. Foram usadas 2 salas de simulação do Centro de Simulações do TPN-USP, tal como indicado na Figura 27. O navio principal foi modelado e comandado a partir da sala do simulador Full-Mission de Projeção, onde ficou o prático e o comandante que ordenaram as mudanças no telégrafo de máquinas, comando dos thrusters e leme. Em um simulador acessório (Tug Station) foi comandado o rebocador tripulado, sendo realizada comunicação via rádio tal como numa operação real. Este foi controlados por comandantes que operam no Porto de Vitória/Tubarão.

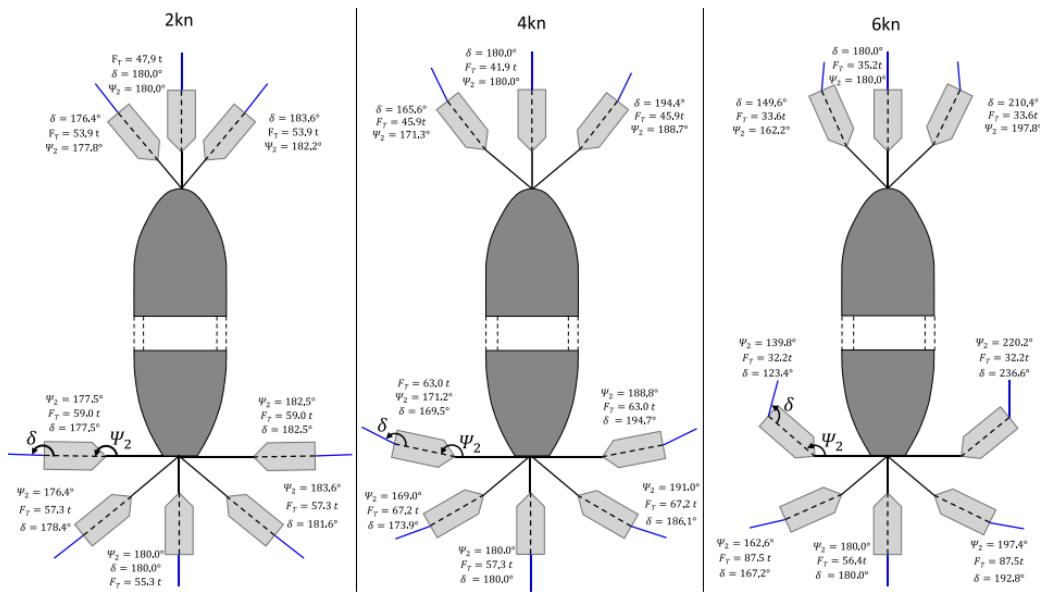
Efeito 1: Velocidade de avanço - As figuras seguintes mostram exemplos dos resultados dos modelos utilizados, para o caso de um rebocador ASD de 60T atuando em modo Pull ou Push, para 3 velocidades de avanço (2, 4 e 6kn).

Figura 28 – Rebocador ASD 60T em modo Pull, atuando na popa ou proa – Exemplo de resultado do modelo adotado no simulador (Barrera et al., 2021)

Para os **rebocadores em modo auto-comando ou vetoriais** (rebocadores comandados a partir da estação de controle de rebocadores), utiliza-se o modelo matemático descrito em Barrera et al. (2021). Este modelo considera os tempos de atuação, movimento em ondas, perdas de desempenho em função da velocidade de avanço e corrente e interação com o navio.

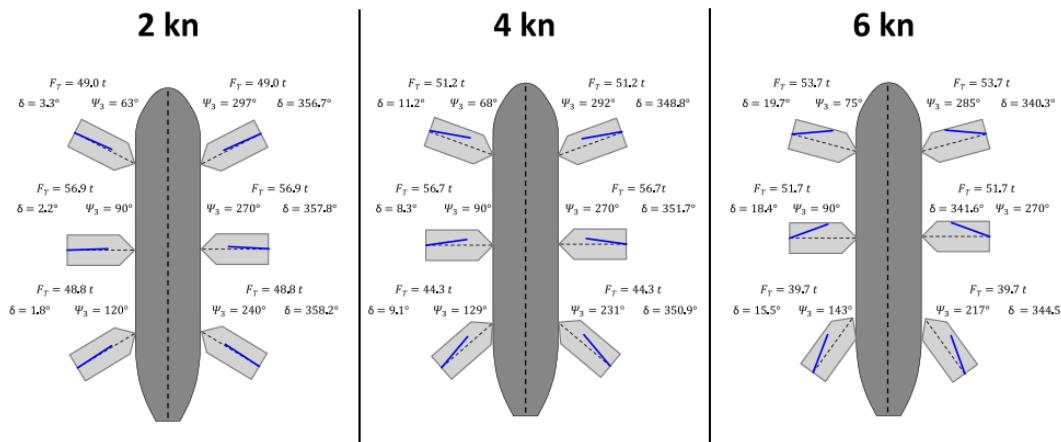
Figura 29 – Rebocador ASD 60T em modo Push – Exemplo de resultado do modelo adotado no simulador (Barrera et al., 2021)

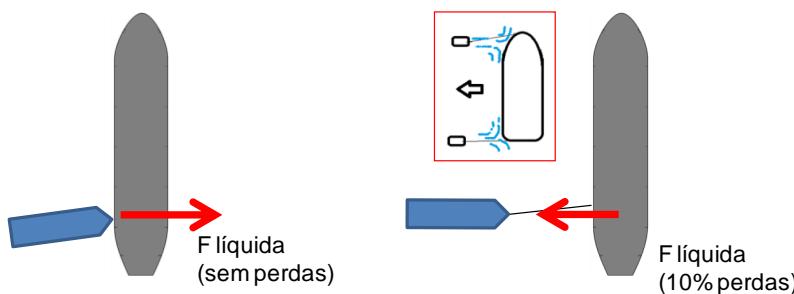
Efeito 2: Interação com o casco do navio - para os rebocadores operando em modo *push-pull* (Figura 30), considera-se que não há perda na força líquida disponível no modo “empurrando”, entretanto aplicou-se degradação de 10% no modo “puxando”, devido à sua proximidade do casco do navio e a influência negativa dessa circunstância na descarga dos propulsores do rebocador.

Figura 30 - Rebocadores azimutais no modo Push-Pull

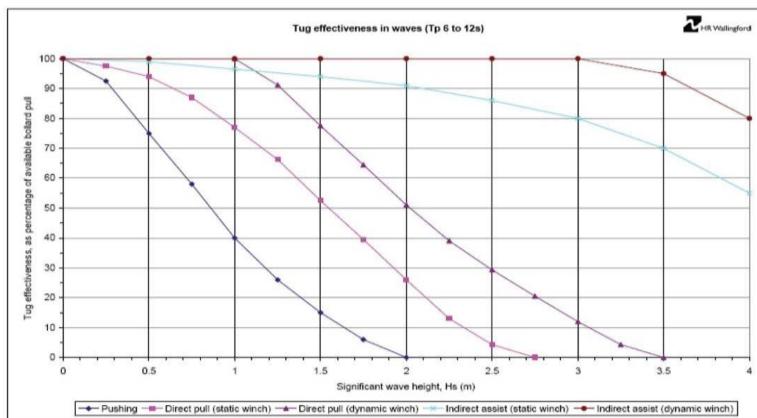
Efeito 3: Ondas - as ondas exercem grande influência na eficiência dos rebocadores. Para o caso dos rebocadores em auto-comando, estes efeitos são modelados seguindo o fator de eficiência (*effectiveness factor*) obtido no documento PIANC "Safety Aspects Affecting the Berthing Operations of Tankers to Oil and Gas Terminals", mostrado na Figura 31. Assumiu-se o modo "Direct pull (static winch)" para puxar e "Pushing" para empurrar. A altura de onda é avaliada em cada posição durante a trajetória de operação do rebocador, e este fator de efetividade é aplicado para se calcular a força líquida efetivamente aplicada pelo rebocador sobre o navio.

Figura 31 - Efetividade de rebocadores sob ação de ondas

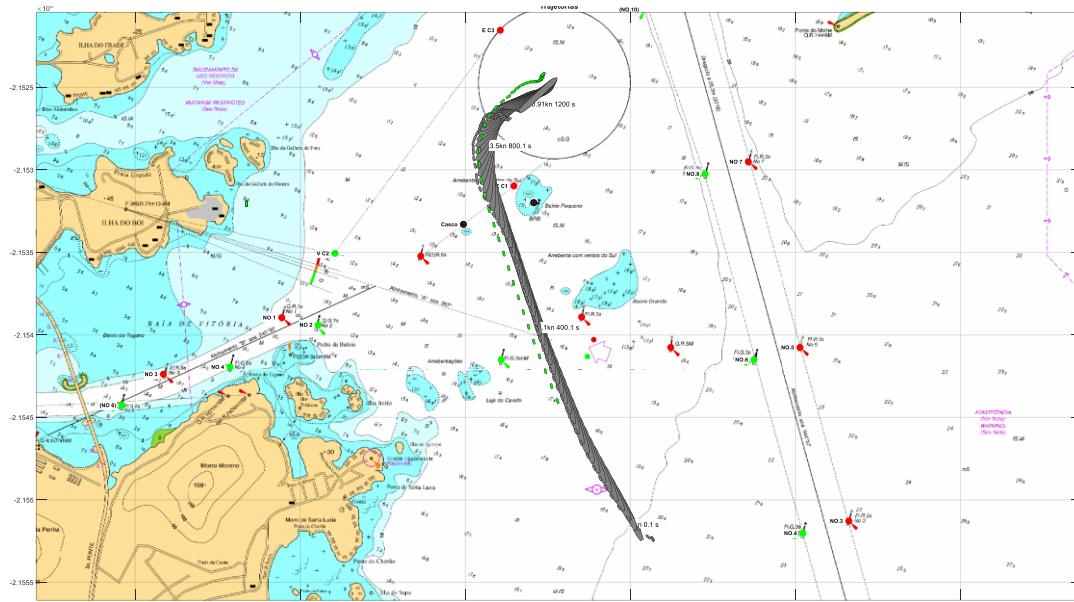
Trajetória da embarcação

Navio: Passageiro_L306B37	Cenário: Amb1_OE_VNE_CV
Manobra: Entrada B	Corrente: Vaz - 0.3kn
Vento: NE - 21kn	Onda: E - 1.0m - 9s
Rebocadores: 2 x 60T	Falhas:

A manobra de entrada e passagem pelo canal Bravo do navio **Passageiro L306B37** calado 8.5m no **Cenário Amb1_OE_VNE_CV** [corrente vazante 0.3nó; vento NE 21nós; onda E 1m9s] para fundear na área para navios de Cruzeiros foi realizada com apoio de rebocadores no arranjo 2x60T [proa BB solto; popa centro]. Começou com 7nós, máquina devagar adiante no través da boia V#4, abatendo ligeiramente para BB na aproximação; procedeu pelo canal Bravo com velocidade em torno de 6nós, estabilizado. Passou pelo través do Baixio Pequeno com 6nós, reduzindo para muito devagar adiante; passando com 5.5nós pela boia EC1 do Baixio Pequeno, deu todo leme BE e preparou ferro para largar [passou a 75m distante do Baixio Pequeno]. Controlando seguimento com “palhetadas” de máquina, uso de muito leme e de *thrusters* [bow e stern] aproximou para o fundeio; entrou na bacia de evolução com 3.5nós e largou ferro de BE com 0.8nó de seguimento AV e 2 quartéis [pagou mais 1 quartel depois]. Comandante não sentiu necessidade de utilizar apoio de rebocadores. A manobra de entrada pelo canal Bravo foi avaliada como viável e segura (**Caso 1**). **[sem falha]**

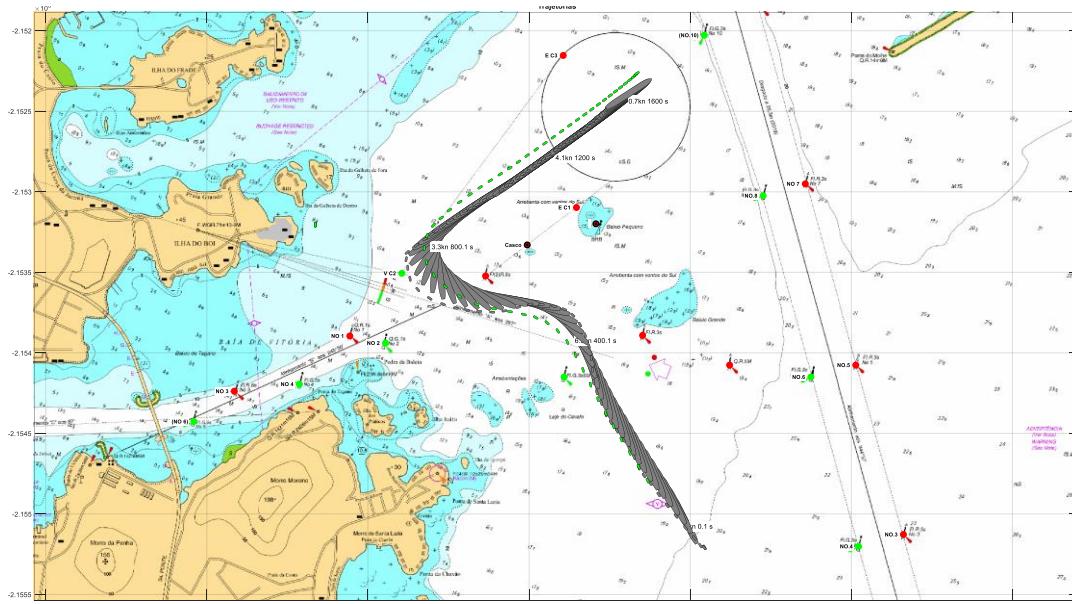
Trajetória da embarcação

Navio: Passageiro_L333B38	Cenário: Amb2_OE_VNE_CE
Manobra: Entrada A	Corrente: Ench - 0.3kn
Vento: NE - 21kn	Onda: E - 1.0m - 9s
Rebocadores: 2 x 60T	Falhas:

A manobra de **entrada e passagem pelo canal A** do navio **Passageiro L333B38** (calado 8.45m) para fundear na área de Cruzeiros, no **Cenário Amb2_OE_VNE_CE** [corrente enchente 0.3nó; vento NE 21nós; onda E 1m9s], foi realizada com apoio de rebocadores no arranjo 2x60T [proa BB solto; popa centro]. Começou com 7nós, máquina parada, proa 334° e través da boia V#4 na entrada da barra; passando com 6.7nós pelo través da boia verde da Laje do Cavalo, procedeu com meia força adiante e leme todo a BB [35°], iniciando guinada na primeira curva do Alfa. Passou pelo trecho entre curvas com 6nós, mantendo meia força adiante, mas abatendo forte para BE, prontamente controlado; iniciou guinada na curva mais fechada com leme todo a BE [35°] fazendo pião em relação à boia lateral encarnada [passou a 79m distante]. Para agilizar giro por BE na curva fechada, deu *stern thruster* todo BB, *bow thruster* todo BE e máquinas adiante toda força para montar a boia encarnada na segunda curva bem fechada; com cimento lateral da popa chegando a 6.9nós para BB, a popa chegou a sair do limite de segurança estabelecido, sem encalhar [menor *ukc* observado nesse instante foi de 2.4m]. No giro, a popa passou a 53m da boia verde VC2 [limitadora a Oeste]. Ao final da guinada com 4.2nós e proa na linha de vento, procedeu para o fundeadouro sob total controle; entrou na área do fundeadouro com 4nós para fundear, em segurança. Os rebocadores de apoio apenas acompanharam a manobra (**Caso 2**). **[sem falha]**

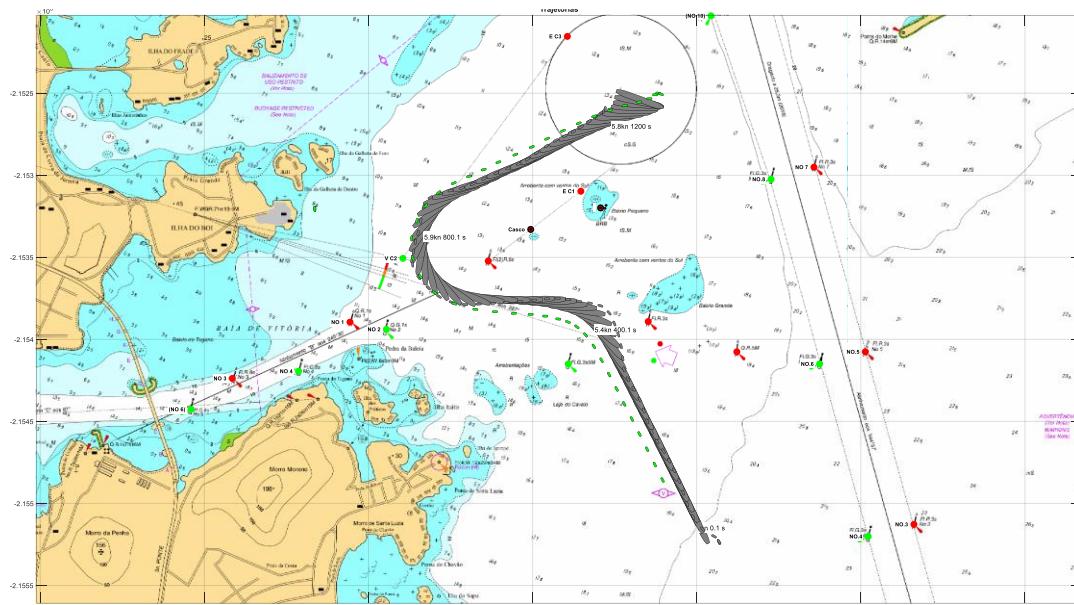
Trajetória da embarcação

Navio: Passageiro_L306B37	Cenário: Amb3_OSE_VS_CV
Manobra: Entrada A	Corrente: Vaz - 0.3kn
Vento: S - 21kn	Onda: SE - 1.5m - 12s
Rebocadores: 2 x 60T	Falhas:

A manobra de **entrada e passagem pelo canal A** do navio **Passageiro L306B37** (calado 8.5m) para fundear na área de Cruzeiros, no **Cenário Amb3_OSE_VS_CV** [corrente vazante 0.3nó; vento S 21nós; onda SE 1.5m12s], foi realizada com apoio de rebocadores no arranjo 2x60T [proa BB solto; popa centro]. Começou com 7nós, máquina parada, proa 333° e través da boia V#4 na entrada da barra; passando com 6.4nós pelo través da boia verde da Laje do Cavalo, deu leme todo a BB e devagar adiante, iniciando guinada na primeira curva do Alfa. Com 5.6nós, aumentou para meia força adiante, governando por rumos nesse trecho entre curvas. Passando no través da boia lateral encarnada com 7.7nós, deu leme todo a BE [35°], *stern thruster* todo BB, *bow thruster* todo BE, propulsor BB toda força adiante e parando propulsor BE para montar a boia encarnada na segunda curva bem fechada. No meio da guinada, *stern thruster* foi invertido todo BE com leme todo BB para mitigar cimento na direção de águas rasas [menor *ukc* observado foi de 1.8m na popa]; na guinada, popa passou a 37m da boia verde VC2 [limite Oeste]. No final do giro com propulsores meia força adiante e parados *thrusters*, governou por rumos somente com lemes; reduzindo máquinas, entrou no fundeadouro com 7nós e muito devagar adiante. Utilizou-se de toda força atrás nos propulsores para parar navio rapidamente, girando por BE com lemes e *thrusters* no setor SE da bacia, sob controle (**Caso 3**). [sem falha]

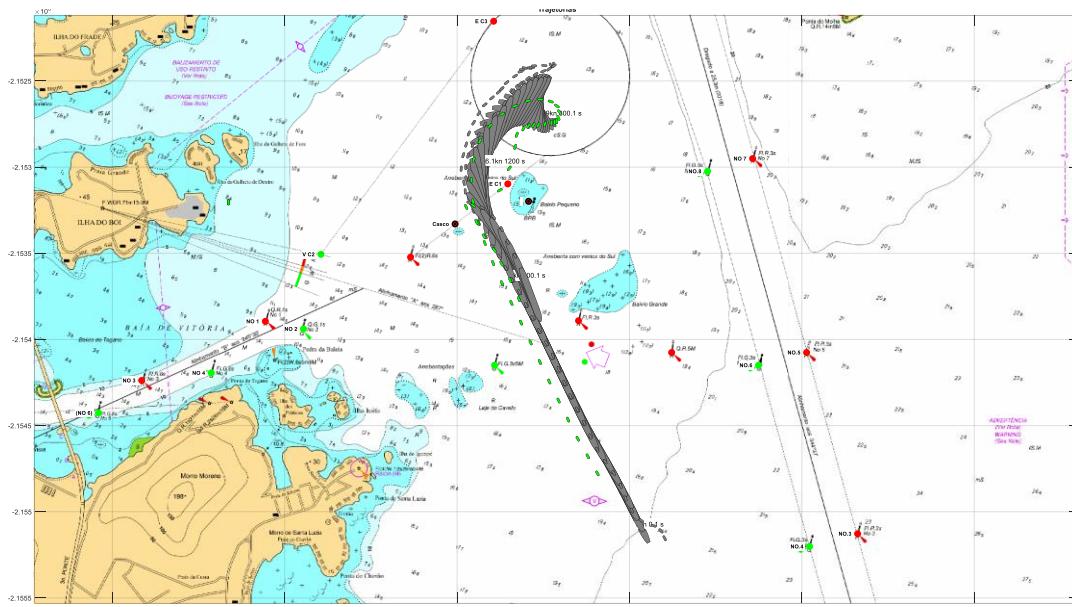
Trajetória da embarcação

Navio: Passageiro_L333B38	Cenário: Amb4_OSE_VS_CE
Manobra: Entrada B + Saída B	Corrente: Ench - 0.3kn
Vento: S - 21kn	Onda: SE - 1.5m - 12s
Rebocadores: 2 x 60T	Falhas:

A manobra de entrada e passagem do navio *Passageiro L333B38* pelo canal “Bravo” no **Cenário Amb4_OSE_VS_CE** [corrente enchente 0.3nó; vento S 21nós; onda SE 1m9s] foi realizada com rebocadores acompanhando no arranjo 2x60T [proa BB solto; popa centro] iniciando com 7nós, meia força adiante e proa 333°. Com 8.4nós, meia força adiante, quase sem deriva, passou a meio entre boias da Laje do Cavalo e Baixio Grande; procedendo sem dificuldade pelo canal, passou com 7nós, devagar adiante e leme todo a BE [35°], entre casco soçobrado e Baixio Pequeno, a distâncias seguras. Mantendo leme carregado para BE, entrou na área do fundeadouro com 5.5nós, girando para BE com uso de máquina [inclusive atrás], lemes e *thrusters* AV e AR, buscando alinhar com vento Sul antes de fundear.

Aproveitando a mesma manobra, sem fundear, continuou a manobra, dessa vez para sair da área do fundeadouro e demandar canal “Bravo”. Após ajustar proa de saída do fundeadouro com apoio de *bow thruster* e *stern thruster*, saiu com 6nós e toda força adiante na proa 199° buscando entrar a meio do canal “Bravo”; com proa BB reposicionado como proa BE para eventual apoio, cruzou a meio as boias do casco soçobrado e do Baixio Pequeno, entrando no canal “Bravo”. Encerrou a manobra com 9nós, toda força adiante, praticamente sem deriva pouco antes do Baixio Grande, sob controle. Observou-se que, com fatores ambientais de quadrante Sul e navio dotado de leme *Becker*, as manobras de passagem, entrando ou saindo, puderam ser realizadas de forma satisfatória e segura, mantendo-se sempre a distâncias seguras de boias e baixios. Os rebocadores de apoio apenas acompanharam em *stand by* (Caso 4). [sem falha]

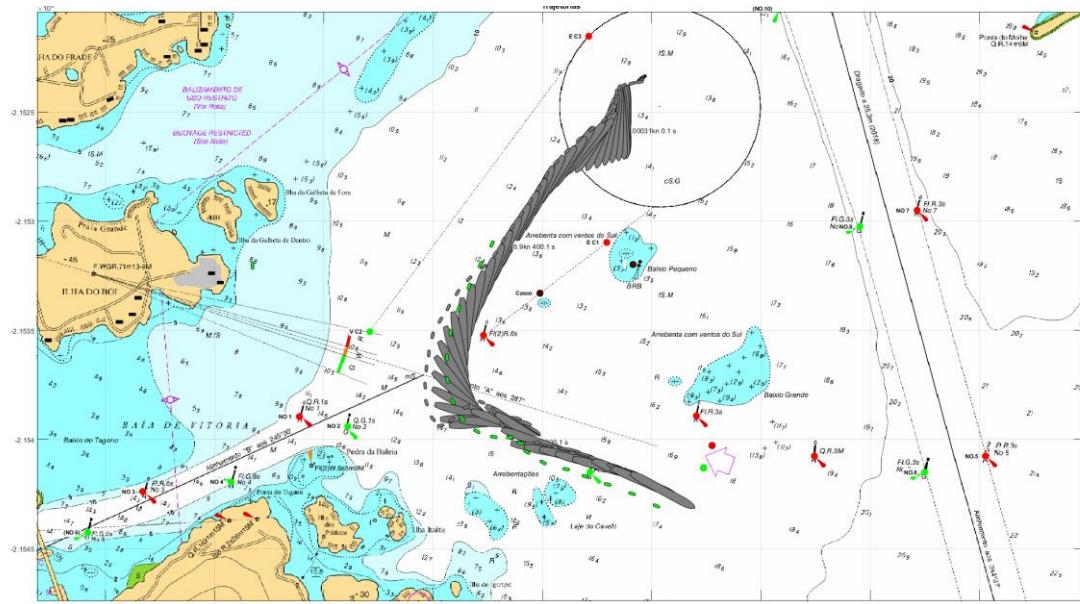
Trajetória da embarcação

Navio: Passageiro_L333B38	Cenário: Amb2_OE_VNE_CE
Manobra: Saída A	Corrente: Ench - 0.3kn
Vento: NE - 21kn	Onda: E - 1.0m - 9s
Rebocadores: 2 x 60T	Falhas:

A manobra de saída do fundeadouro pelo canal A (sem falha) foi realizada pelo **Passageiro L333B38** no **Cenário Amb2_OE_VNE_CE** [corrente enchente 0.3nó; vento NE 21nós; onda E 1m9s] com rebocadores acompanhando no arranjo 2x60T [proa BE solto; popa centro]. Começando com proa para Sul, utilizou-se de *thrusters* AV e AR para posicionar proa na saída do fundeadouro; saiu do fundeadouro com 5nós, toda força adiante e proa buscando boia lateral encarnada para montar bem próximo dela. Chegando com 6.5nós no través da boia encarnada, distante 1B, deu todo leme BB [35°] e devagar adiante, iniciando giro por BB; para maior eficácia do giro, parou propulsor de BB fazendo conjugado com *thrusters* AV e AR em torno da boia encarnada. No trecho entre curvas, chegou-se a confundir direção do vento; pensava-se que seria vento Sul, quando, na realidade, seria NE. Com máquina chegando a toda força adiante, uso de muito leme e de *thrusters* com muita intensidade, foi possível proceder por esse trecho e montar a boia verde da Laje do Cavalo, saindo em segurança. Os rebocadores de apoio apenas acompanharam a manobra. Apesar da leve desatenção na condição do vento reinante, a manobra de saída foi avaliada como exequível e segura (**Caso 5**). [sem falha]

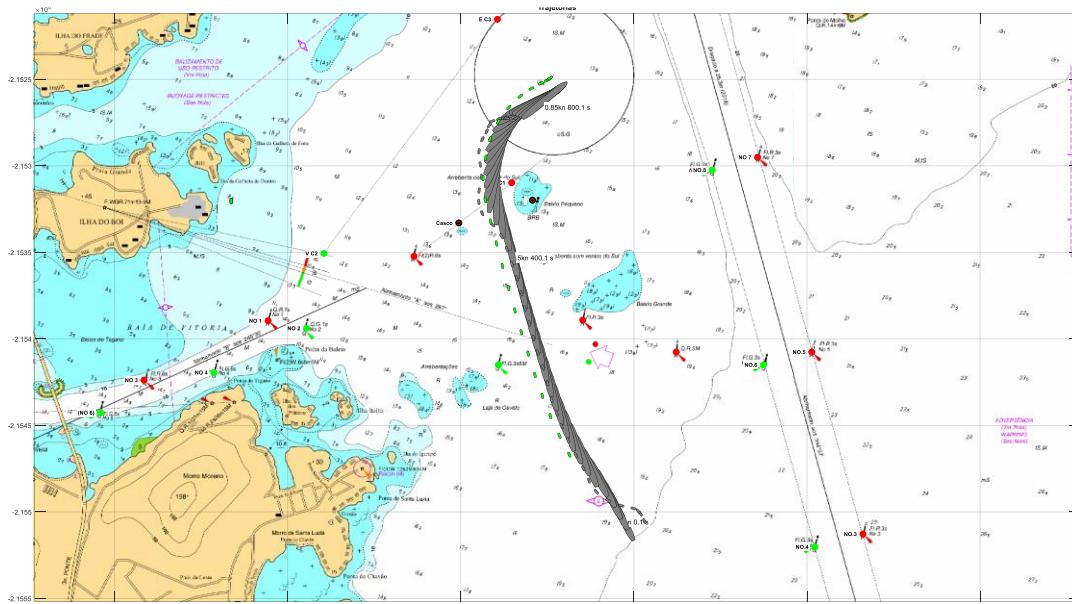
Trajetória da embarcação

Navio: Passageiro_L333B38	Cenário: Amb1_OE_VNE_CV
Manobra: A. Navegação no canal na chegada B	Corrente: Vaz - 0.3kn
Vento: NE - 21kn	Onda: E - 1.0m - 9s
Rebocadores: 2 x 60T	Falhas: Falha parcial do sistema de propulsão

Na manobra do **Caso 6** com acompanhamento de rebocadores, no momento que navio *Passageiro L333B38*, navegando estabilizado pelo canal, passava pelo través do Baixio Pequeno [distante 65m] com 7.5nós, devagar adiante, leme todo BE [45°] e proa 353°, foi gerada **FALHA PARCIAL DO SISTEMA DE PROPULSÃO (falha da máquina BB)**. Estando no final do canal, manteve leme Becker todo carregado para BE, aumentou propulsor BE para toda força adiante e procedeu para fundeio sem dificuldade. Observou-se que foi possível controlar navio sem um propulsor recorrendo ao outro propulsor, beneficiado pelo recurso do leme Becker. Não houve necessidade do apoio de rebocadores nessa manobra; apenas acompanharam em *stand by*.

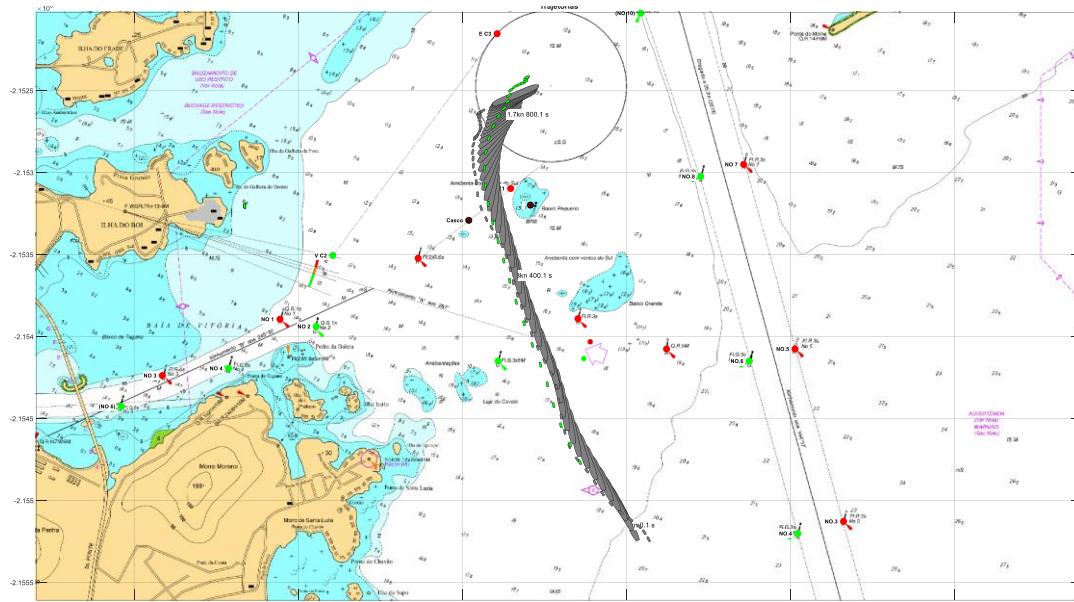
Trajetória da embarcação

Navio: Passageiro_L306B37	Cenário: Amb2_OE_VNE_CE
Manobra: A. Navegação no canal na chegada B	Corrente: Ench - 0.3kn
Vento: NE - 21kn	Onda: E - 1.0m - 9s
Rebocadores: 2 x 60T	Falhas: Falha parcial do sistema de governo

No Caso 7 com **FALHA PARCIAL DO SISTEMA DE GOVERNO** (falha do leme de BB; travado 15°BB), gerada no momento que passou a meio entre boias da Laje do Cavalo e do Baixio Grande com 8.7nós, devagar adiante, na proa 347° e leme de BE funcionando, foi possível compensar com deflexões a BE, reduzindo [e até parando] propulsor de BB. Passando a 60m do Baixio Pequeno, favorecido pelos fatores ambientais afastando do baixio, foi possível controlar *Passageiro L306B37* com máquinas e leme de BE chegando ao fundeadouro e girando com apoio de *thrusters*.

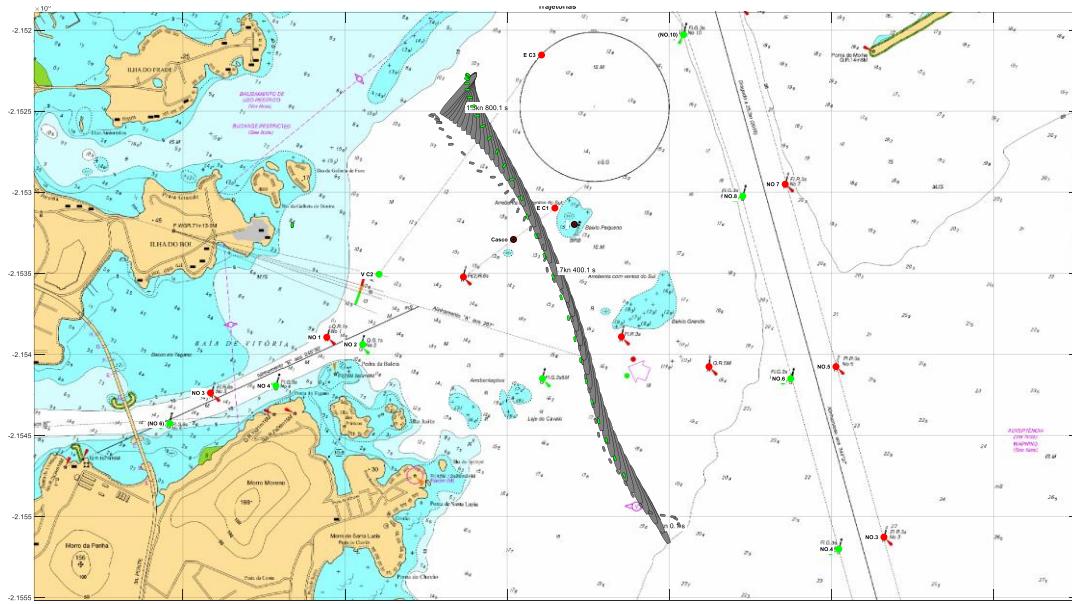
Trajetória da embarcação

Navio: Passageiro_L333B38	Cenário: Amb2_OE_VNE_CE
Manobra: A. Navegação no canal na chegada B	Corrente: Ench - 0.3kn
Vento: NE - 21kn	Onda: E - 1.0m - 9s
Rebocadores: 2 x 60T	Falhas: Blackout

A falha de **BLACKOUT NO NAVIO** (ficando sem propulsão; sem energia; lemes travados 10°BB), no momento que chegava ao final do canal com 8.7nós, muito devagar adiante, proa no través do Baixio Pequeno [distante 75m], trouxe muitas dificuldades para o controle do navio (**Caso 8**). Por estar com velocidade elevada, as ações de compensação em emergência por parte dos rebocadores tinham eficácia limitada [popa centro puxando para ré tinha eficácia maior com cabo longo]. Foi preciso largar ferro de BE com 2 quartéis e mais 2 quartéis em seguida, mesmo com 5nós de seguimento AV, para ajudar na redução do seguimento. Navio chegou a ultrapassar o limite de segurança estabelecido a Oeste, mas foi possível parar após redução de velocidade até 3nós, aumentando a efetividade do apoio de rebocadores, bem como ferro de BE segurando proa e evitando avançar para águas mais rasas.

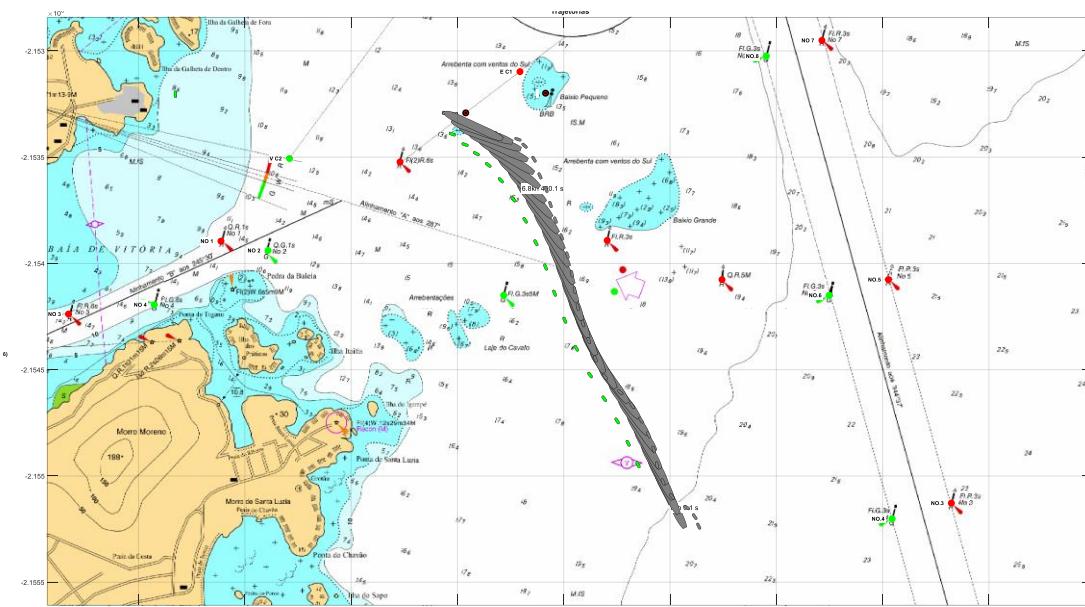
Trajetória da embarcação

Navio: Passageiro_L306B37	Cenário: Amb5_OE_VSSW_CV
Manobra: A. Navegação no canal na chegada B	Corrente: Vaz - 0.3kn
Vento: SSW - 27kn	Onda: SE - 2.0m - 14s
Rebocadores: 2 x 60T	Falhas: Condições adversas de vento

No **Caso 9** com passagem do *Passageiro L306B37* pelo canal “Bravo” no **Cenário Amb5_OE_VSSW_CV** [corrente vazante 0.3nó; vento SSW 27nós; onda SE 2m14s] e rebocadores no arranjo 2x60T [proa BB solto; popa centro], a manobra já foi iniciada sob **CONDIÇÕES ADVERSAS DE VENTO** (vento SSW 27nós com pico de 33nós) procedendo com 7nós, meia força adiante e na proa 333°. Com forte tendência de proa para BB na passagem pela Laje do Cavalo, *Passageiro L306B37* não conseguiu controlar navio dentro dos limites navegáveis do canal “Bravo” com os recursos próprios disponíveis, ou seja, propulsores, lemes e *thrusters* AV e AR; navio acabou colidindo com casco soçobrado. Apesar de disponíveis, os rebocadores de apoio não foram utilizados na emergência; eles poderiam ter evitado a colisão ou minimizado o acidente. Ademais, as condições ambientais [vento em especial] estavam acima do tolerável para entrada do navio de passageiros com muita área velica; **recomenda-se** monitorar as condições ambientais com antecedência para melhor tomada de decisão.

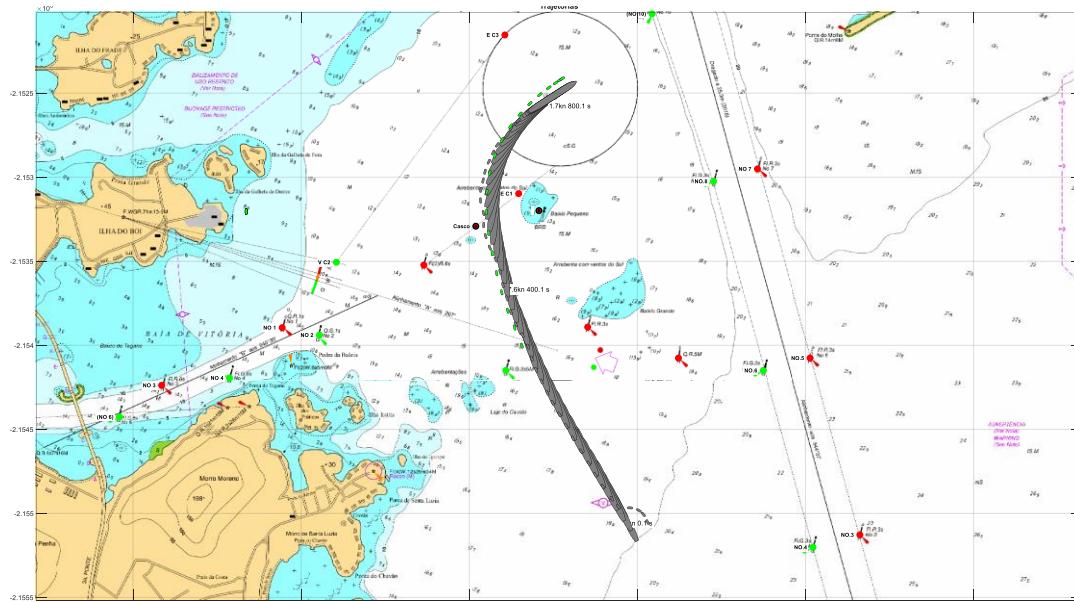
Trajetória da embarcação

Navio: Passageiro_L333B38	Cenário: Amb1_OE_VNE_CV
Manobra: A. Navegação no canal na chegada B	Corrente: Vaz - 0.3kn
Vento: NE - 21kn	Onda: E - 1.0m - 9s
Rebocadores: 2 x 60T	Falhas: Erro humano durante a execução da manobra

A **FALHA HUMANA** (pedido leme 10°BE, atendeu 10°BB) do **Caso 10**, gerada no momento que navio *Passageiro L333B38* passava pelo través do Baixio Grande [bem distante 300m] com 7.1nós, meia força adiante e proa 345°, foi prontamente compensada pela praticagem, não afetando andamento da manobra [nem saiu da derrota]. A manobra prosseguiu sem intercorrência; não foi necessário apoio de rebocadores que acompanharam em *stand by*.

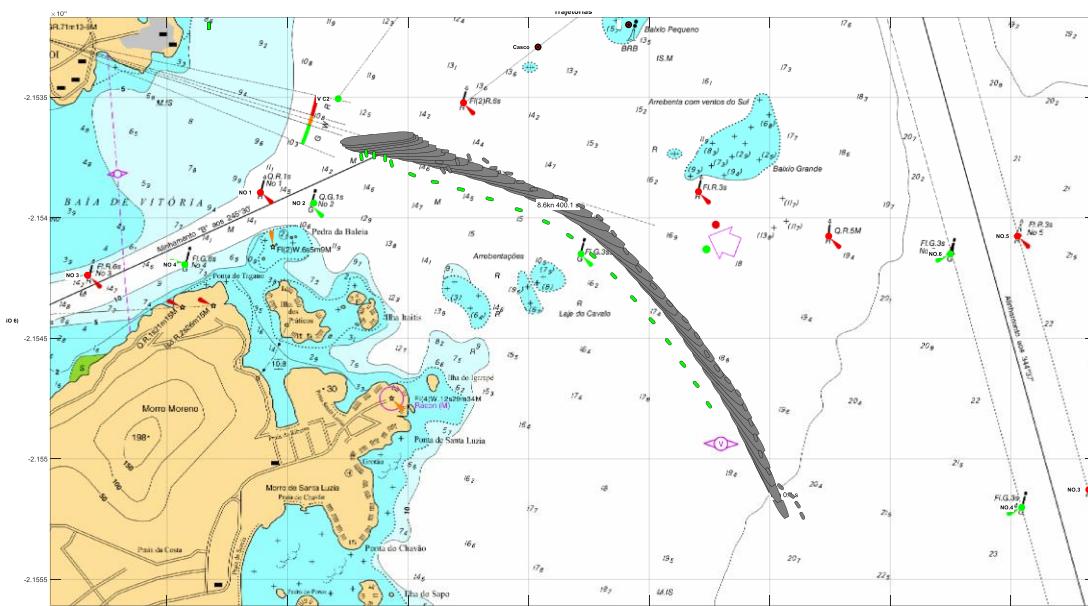
Trajetória da embarcação

Navio: Passageiro_L306B37	Cenário: Amb5_OE_VSSW_CV
Manobra: A. Navegação no canal na chegada A	Corrente: Vaz - 0.3kn
Vento: SSW - 21kn	Onda: SE - 2.0m - 14s
Rebocadores: 2 x 60T	Falhas: Blackout

No **Caso 11 [com apoio de rebocadores]**, navio governava por rumos pelo trecho entre curvas com 8.7nós, meia força adiante, na proa 285°, quase estabilizado e iniciando guinada para montar a boia lateral encarnada, quando foi gerado **blackout no navio** com leme travado 17°BE; leme foi trazido a meio logo em seguida. Com 8nós, largou ferro de BE com 2 quartéis mais 1 quartel em seguida, enquanto rebocador popa centro puxava com toda força para ré ajudando na redução de velocidade; com cerca de 6nós, largou ferro de BB com 2 quartéis mais 1 quartel em seguida. Foi possível parar navio no canal a distâncias seguras de boias e de áreas rasas; mas a proa parou a cerca de 17m de limite navegável a Oeste. Restou dúvida se teria conseguido controlar navio sem o apoio do rebocador popa centro.

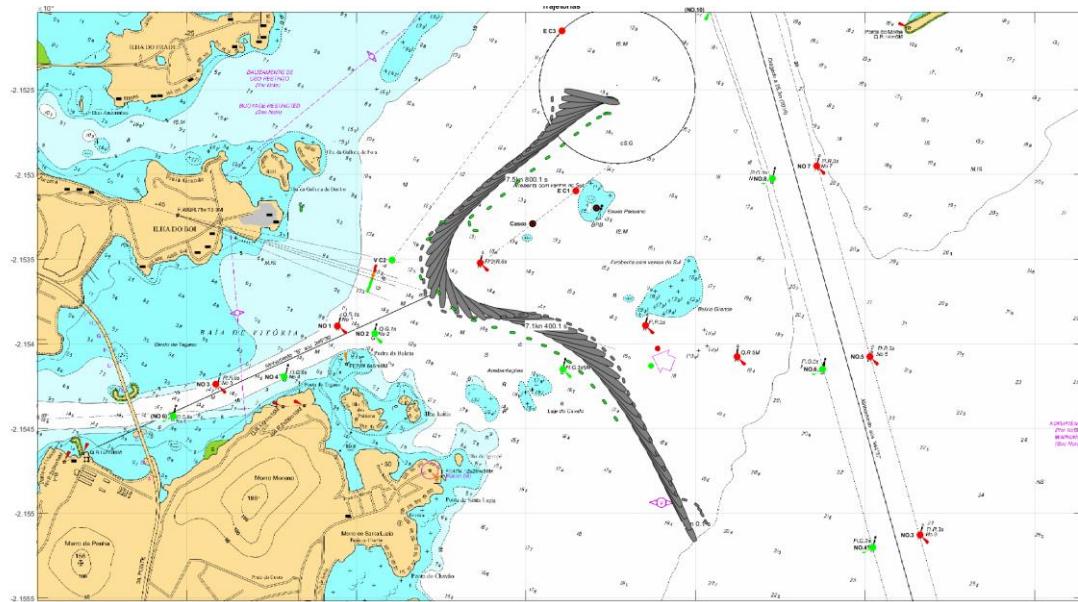
Trajetória da embarcação

Navio: Passageiro_L333B38	Cenário: Amb6_OE_VSSW_CE
Manobra: A. Navegação no canal na chegada A	Corrente: Ench - 0.3kn
Vento: SSW - 27kn	Onda: E - 1.0m - 9s
Rebocadores: 2 x 60T	Falhas: Condições adversas de vento

No Caso 12 [com apoio de rebocadores], as **CONDIÇÕES ADVERSAS DE VENTO** (vento SSW 27nós com picos chegando a 32nós) já estavam presentes no início da manobra. Prosseguindo com a manobra de entrada, *Passageiro L333B38* com 7.7nós, devagar adiante, guinou para BB antes de chegar na boia verde da Laje do Cavalo para entrar mais suave na curva; procedendo com meia força adiante no trecho entre curvas, recorreu ao recurso do leme *Becker* e deu 45° BE com toda força adiante para obter maior eficácia no giro por BE. Ao final do giro, compensou efeito do vento extremo SSW 27nós entrando pelo setor de popa utilizando-se de máquina atrás. Apesar do vento extremo de 27nós, foi possível controlar e manter navio dentro dos limites navegáveis com recursos próprios, não sendo necessário o apoio de rebocadores, tampouco dos *thrusters* AV e AR [esses *thrusters* só foram utilizados para girar navio no fundeadouro].

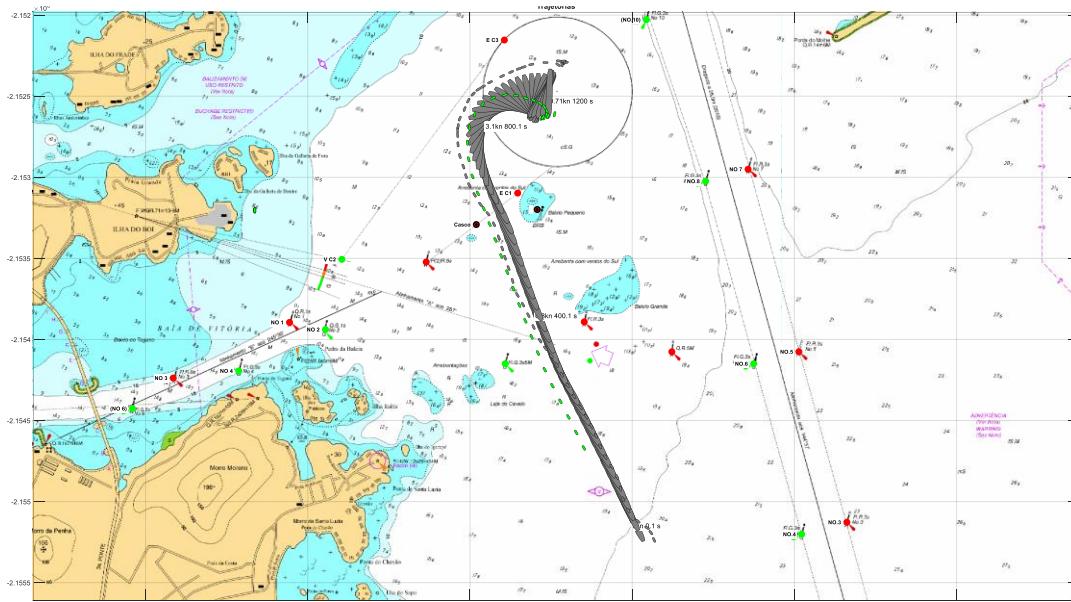
Trajetória da embarcação

Navio: Passageiro_L306B37	Cenário: Amb5_OE_VSSW_CV
Manobra: B. Aproximação, giro e fundeio B	Corrente: Vaz - 0.3kn
Vento: SSW - 27kn	Onda: SE - 2.0m - 14s
Rebocadores: 2 x 60T	Falhas: Condições adversas de vento

Ao refazer a manobra do Caso 9 nas mesmas condições ambientais e operacionais, a intensidade do vento só aumentou dentro do canal, mais próximo do Baixio Pequeno (Caso 13). No momento que passava com 6.8nós, máquina muito devagar adiante e a meio entre casco socobrado e o Baixio Pequeno, foram geradas **CONDIÇÕES ADVERSAS DE VENTO** (vento SSW 21nós aumentou para 27nós com pico de 33nós); passou seguro em relação aos perigos por já estar com inércia do seguimento AV com boa velocidade. Guinando com leme todo BE, utilizando-se de muito leme, conjugado de máquinas e *thrusters* AV e AR [rebocadores apenas acompanhando], foi possível navio entrar no fundeadouro e buscar a linha do vento SSW para fundear.

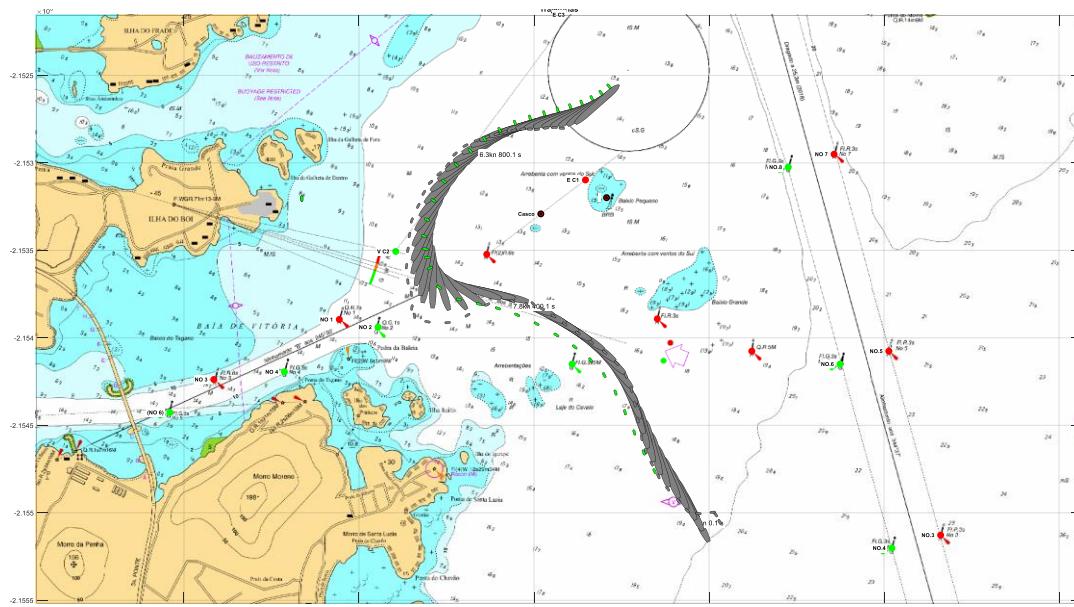
Trajetória da embarcação

Navio: Passageiro_L333B38	Cenário: Amb2_OE_VNE_CE
Manobra: B. Aproximação, giro e fundeio A	Corrente: Ench - 0.3kn
Vento: NE - 21kn	Onda: E - 1.0m - 9s
Rebocadores: 2 x 60T	Falhas: Erro humano durante a execução da manobra

Já no **Caso 14** [com apoio de rebocadores], no momento que navio *Passageiro L333B38* navegava pelo trecho entre curvas com 8nós, devagar adiante, na proa 290°, foi gerada **FALHA HUMANA (ao pedir todo leme BE, foi atendido com todo leme BB)**; a falha humana foi percebida de imediato pelo prático e pelo comandante, que repetiu a ordem para ter certeza do bordo correto. Como a correção foi imediata, essa falha não impactou no andamento da manobra. Não houve necessidade do apoio de rebocadores, que permaneceram em *stand by*.

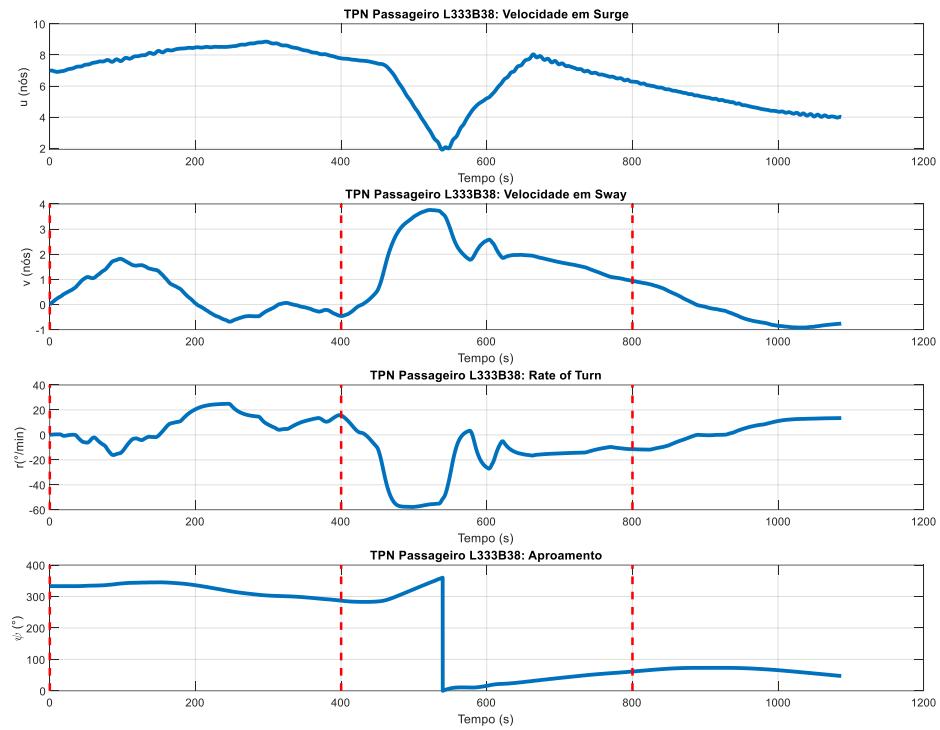
Cinemática (TPN Passageiro L333B38):

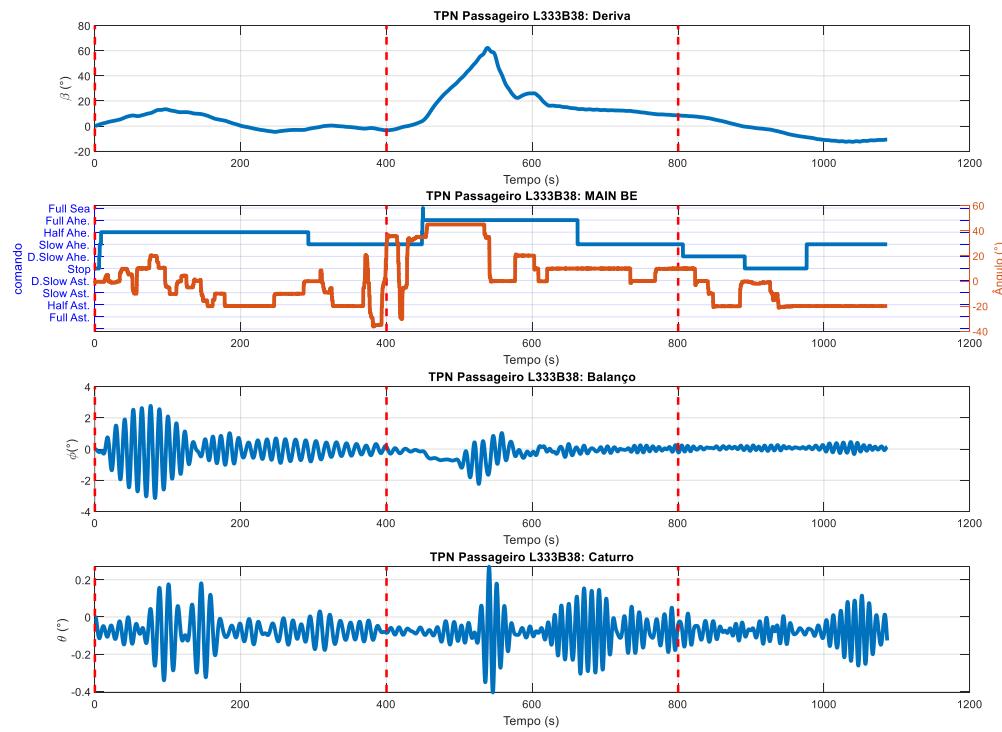
Dados da manobra (TPN Passageiro L333B38):

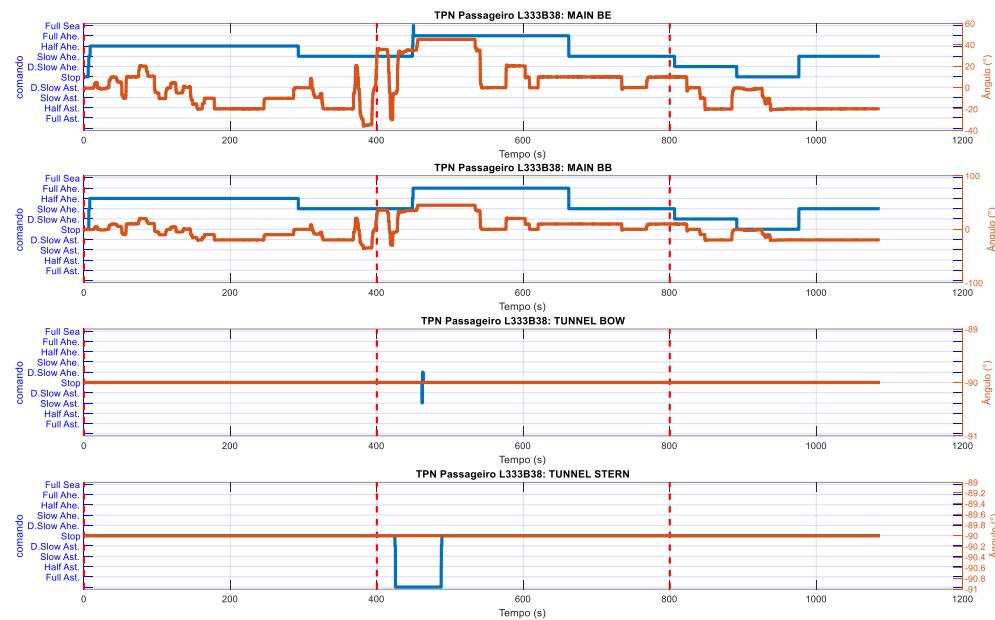
Comandos de máquina (TPN Passageiro L333B38) e thruster:
