**Tanque de
Provas Numérico**
Universidade de São Paulo
TPN-USP

Avaliação Náutica da Operação de Navios de Cruzeiros em
Vitória/ES

RT4 – SIMULAÇÃO DE MANOBRAS EM TEMPO REAL

Março 2024

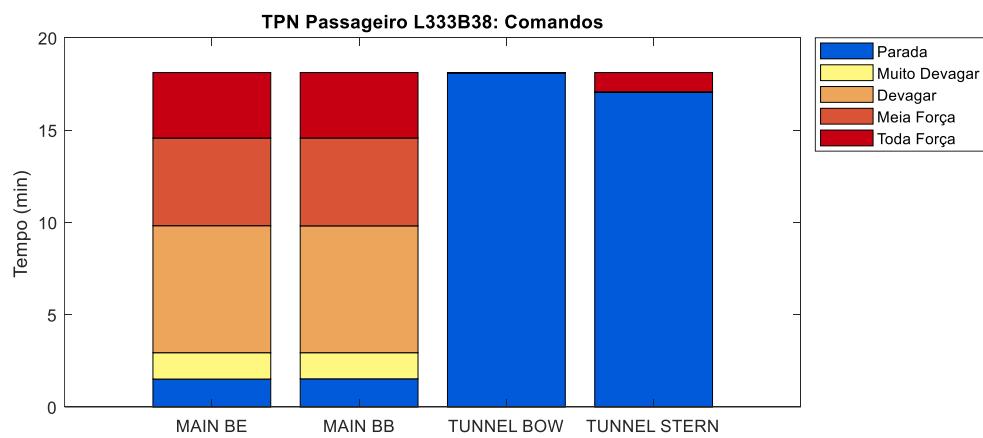
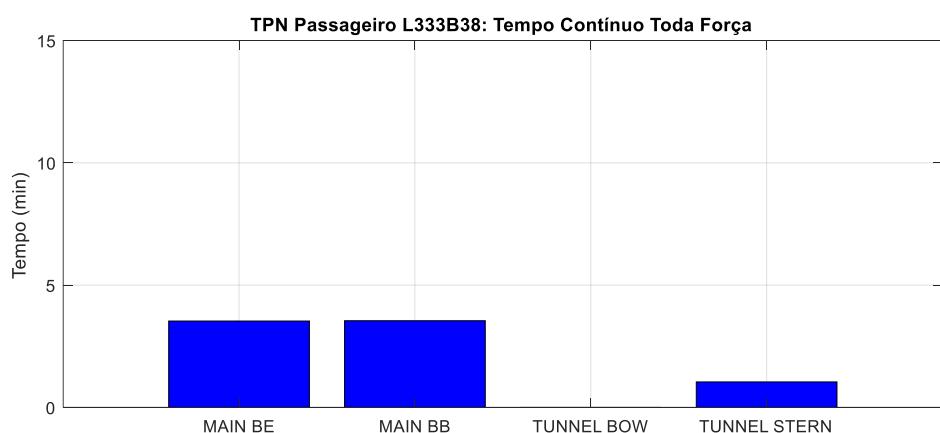
Gráfico de barras (TPN Passageiro L333B38):

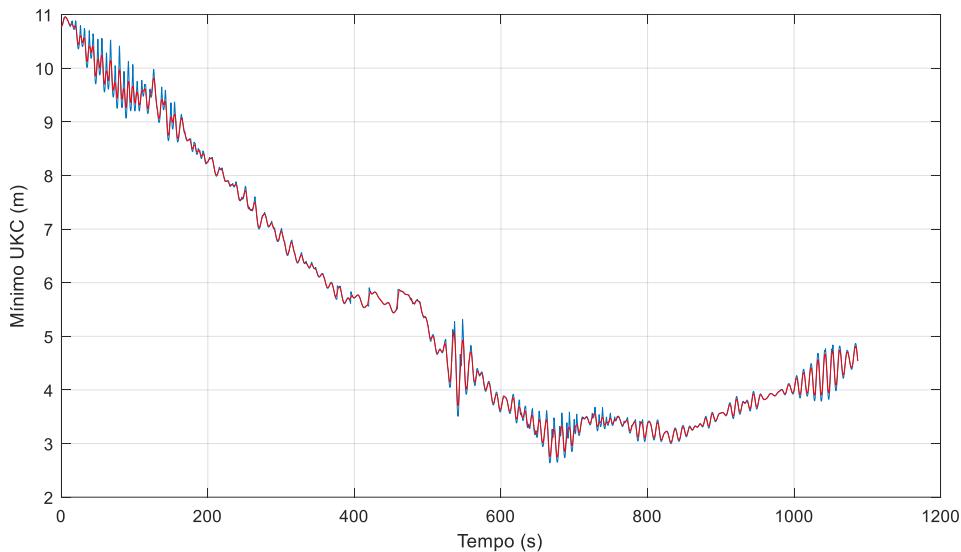
Folga sob a quilha (TPN Passageiro L333B38):

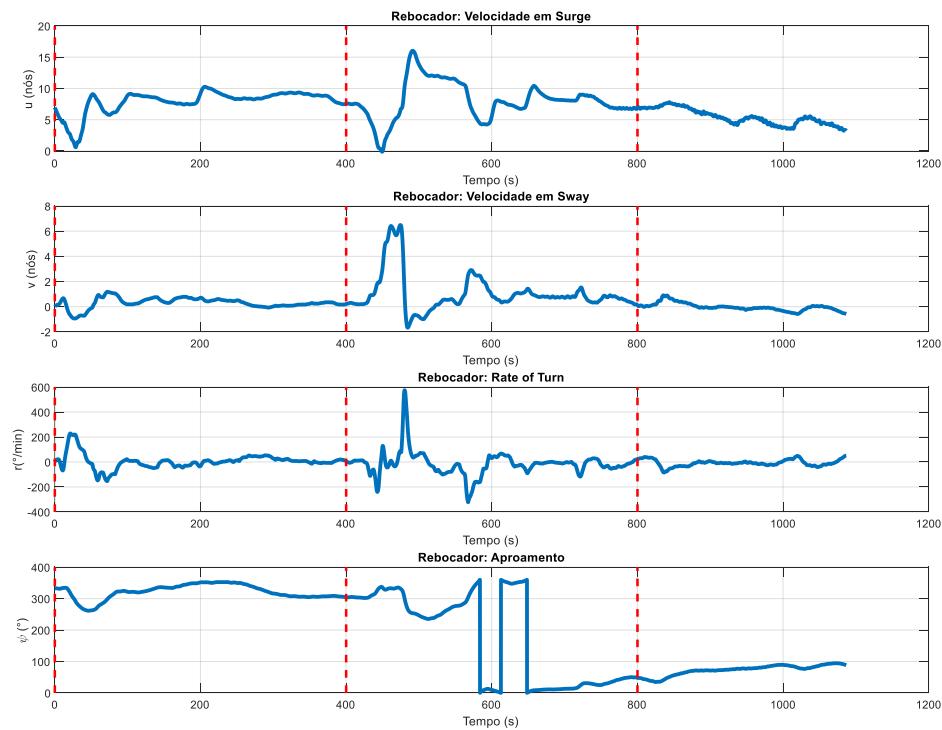
Cinemática (Rebocador):

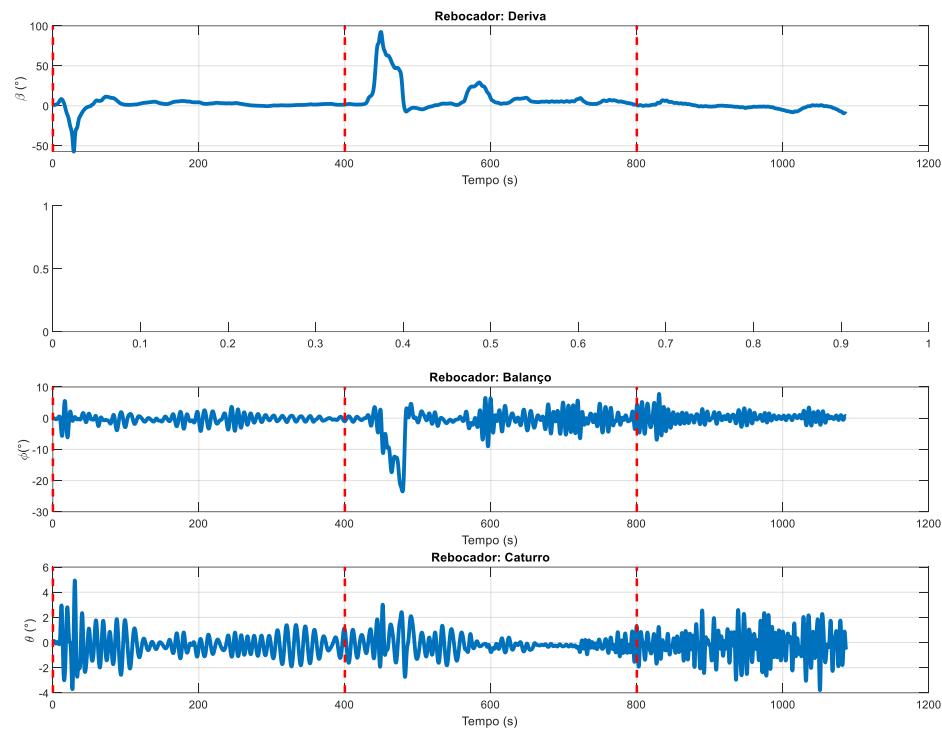
Dados da manobra (Rebocador):

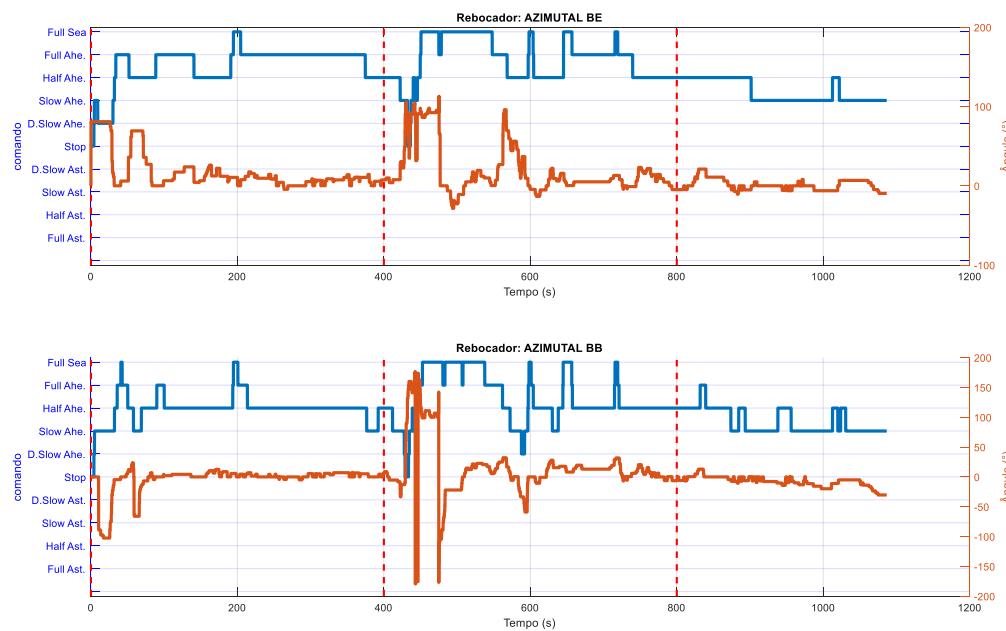
Comandos de máquina (Rebocador) e thruster:

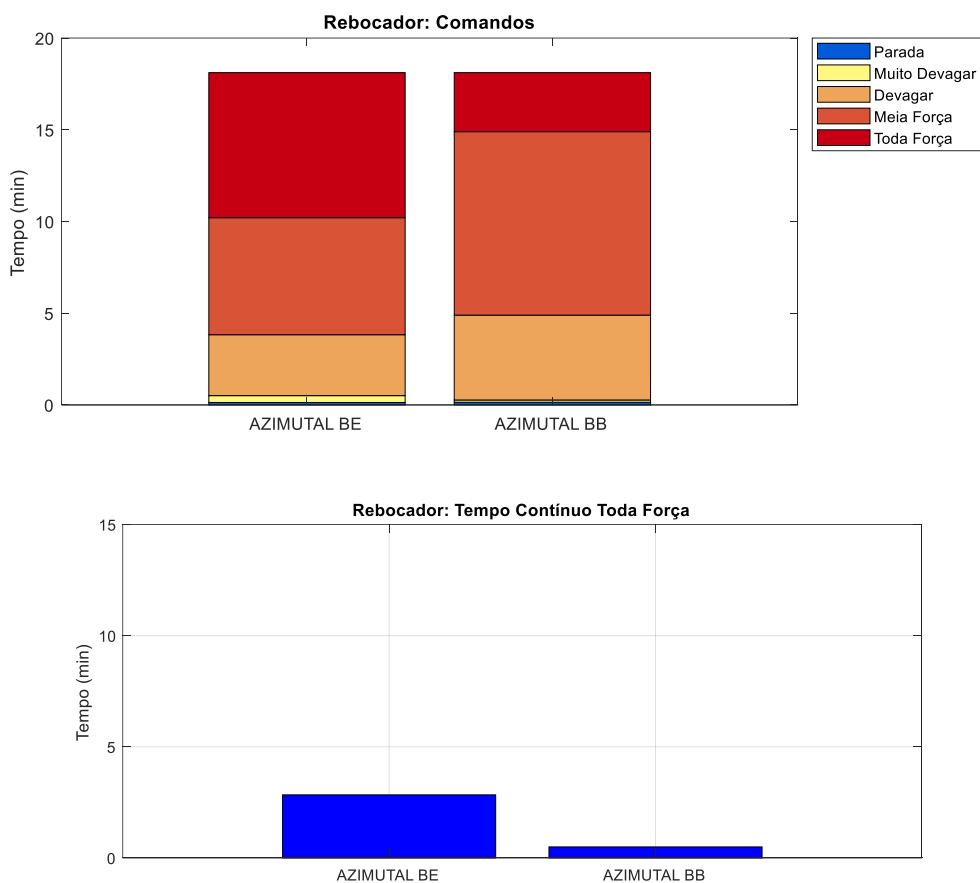
Gráfico de barras (Rebocador):

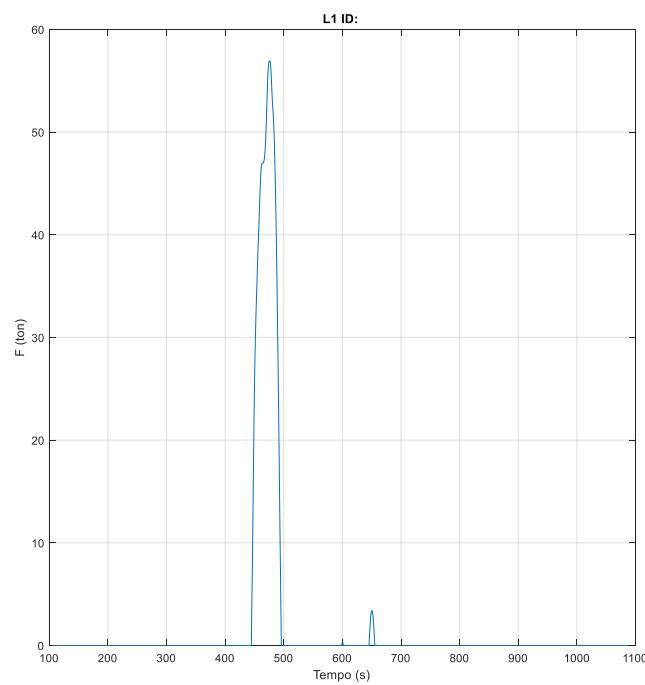
Força nos cabos e defensas:

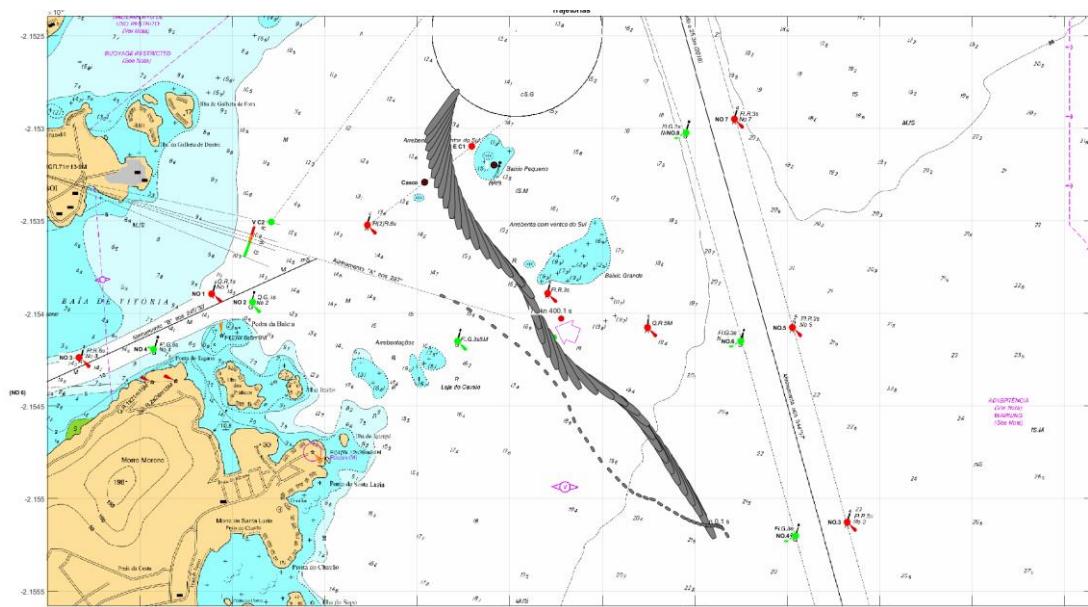
Trajetória da embarcação

Navio: Passageiro_L306B37	Cenário: Amb2_OE_VNE_CE
Manobra: A. Navegação no canal na chegada B	Corrente: Ench - 0.3kn
Vento: NE - 21kn	Onda: E - 1.0m - 9s
Rebocadores: -	Falhas: Falha total do sistema de propulsão

Na manobra do **Caso 15** sem acompanhamento de rebocadores, no momento que navio *Passageiro L306B37* passava próximo ao Baixio Grande [distante 60m] com 8nós, leme todo BE e proa 321°, foi gerada **FALHA TOTAL DO SISTEMA DE PROPULSÃO (fora de máquinas)**. Com velocidade elevada a meio caminho entre baixios por BE, ainda foi possível manter controle do navio; com leme 20°BE e utilizando-se de *thrusters bow* e *stern*, executou guinada para BE passando com 5nós entre casco soçobrado e Baixio Pequeno, em segurança [popa passou a 45m da boia do casco soçobrado]. Os 2 lemes operacionais e *thrusters* permitiram efetivo controle do navio até sair de área restrita e fundear em segurança, afastado de perigos.

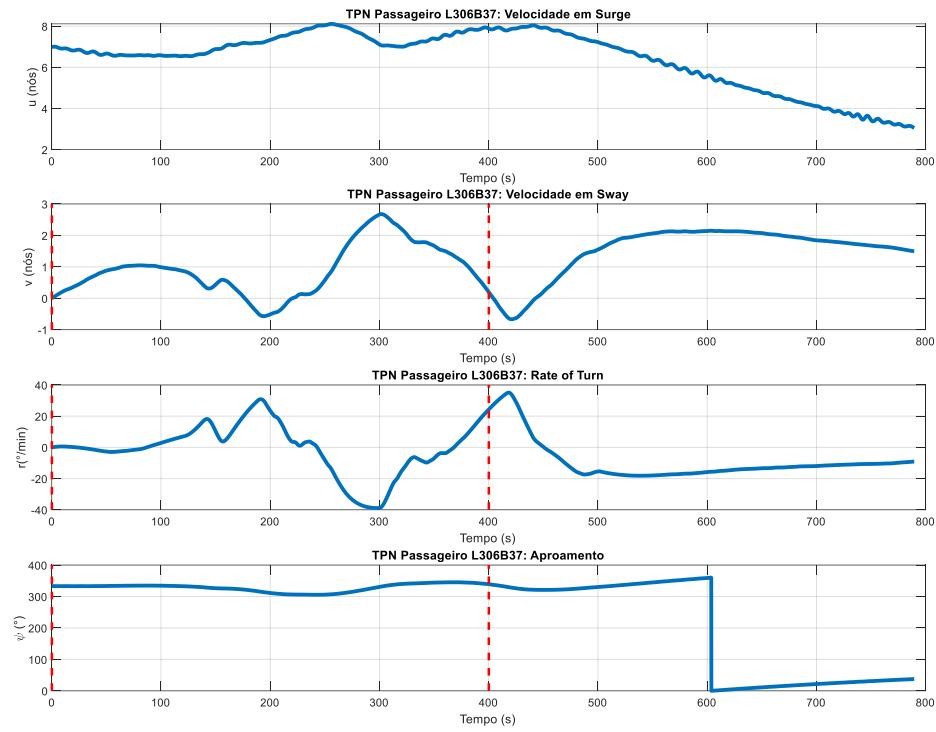
Cinemática (TPN Passageiro L306B37):

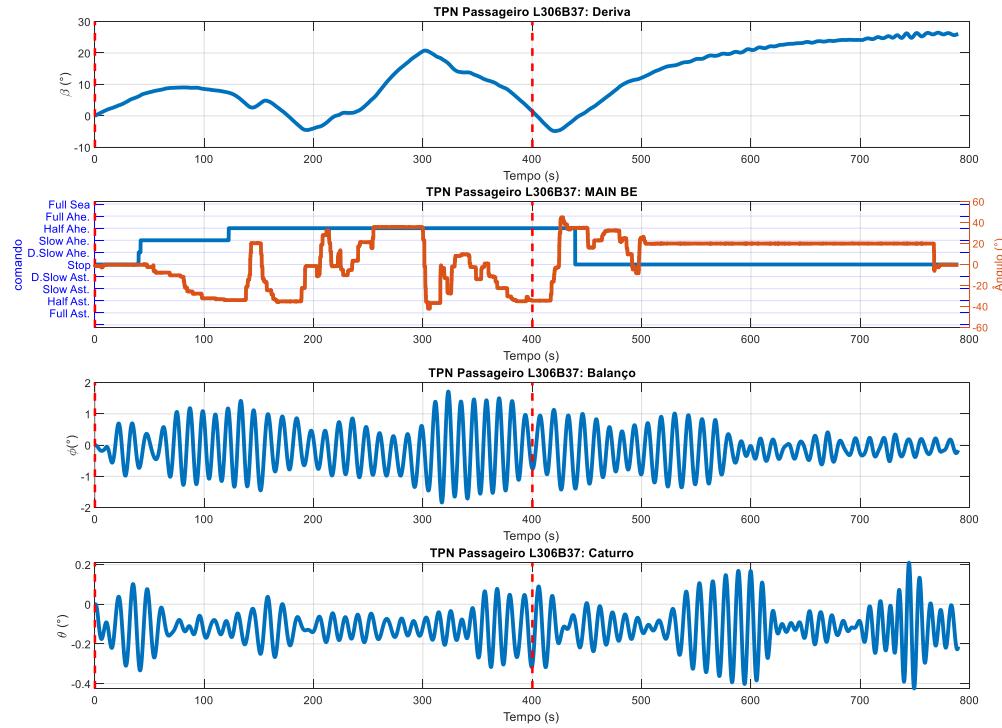
Dados da manobra (TPN Passageiro L306B37):

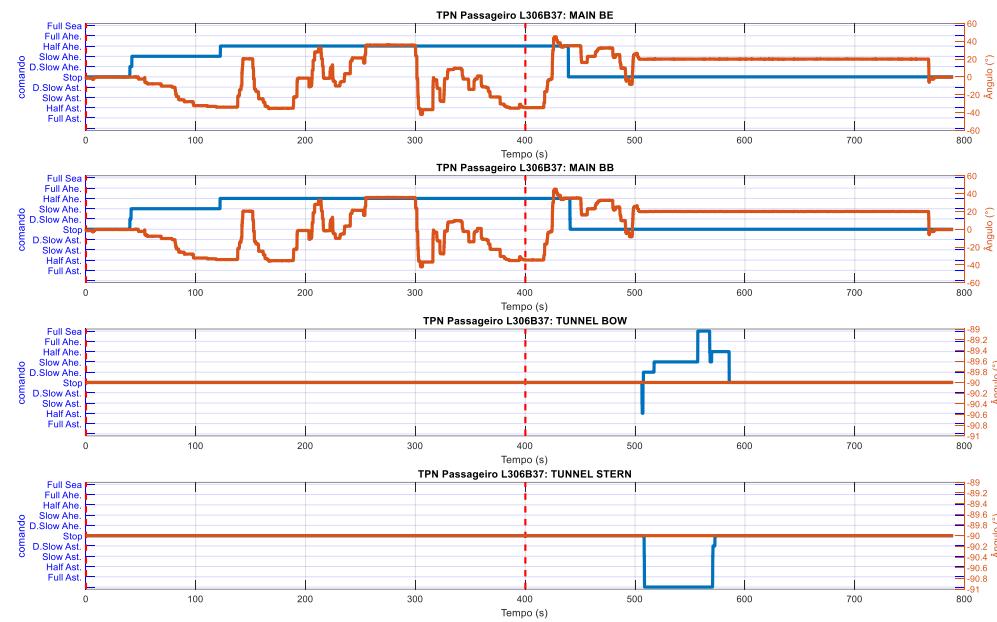
Comandos de máquina (TPN Passageiro L306B37) e thruster:

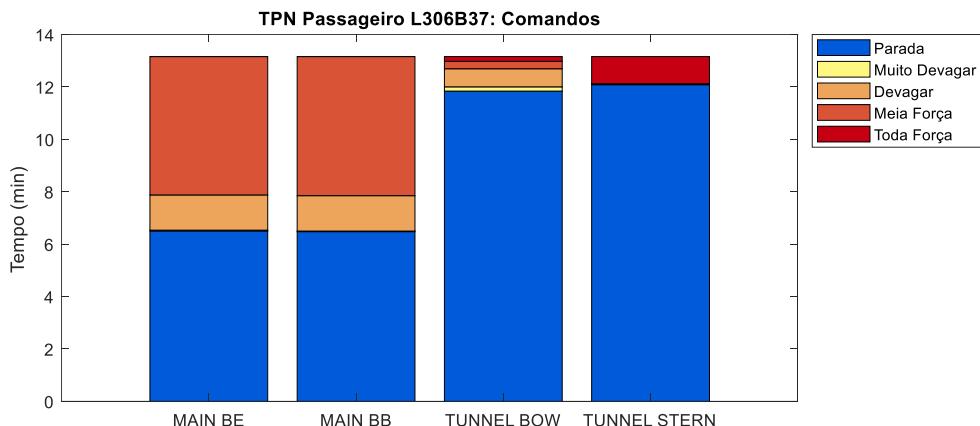
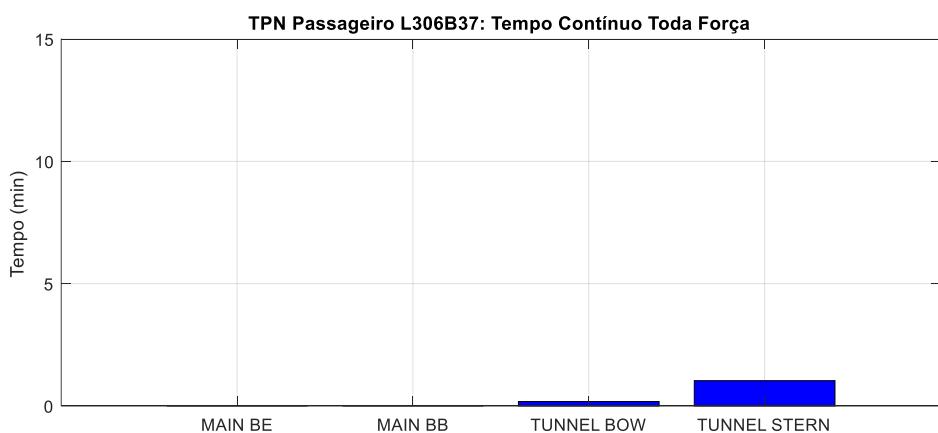
Gráfico de barras (TPN Passageiro L306B37):

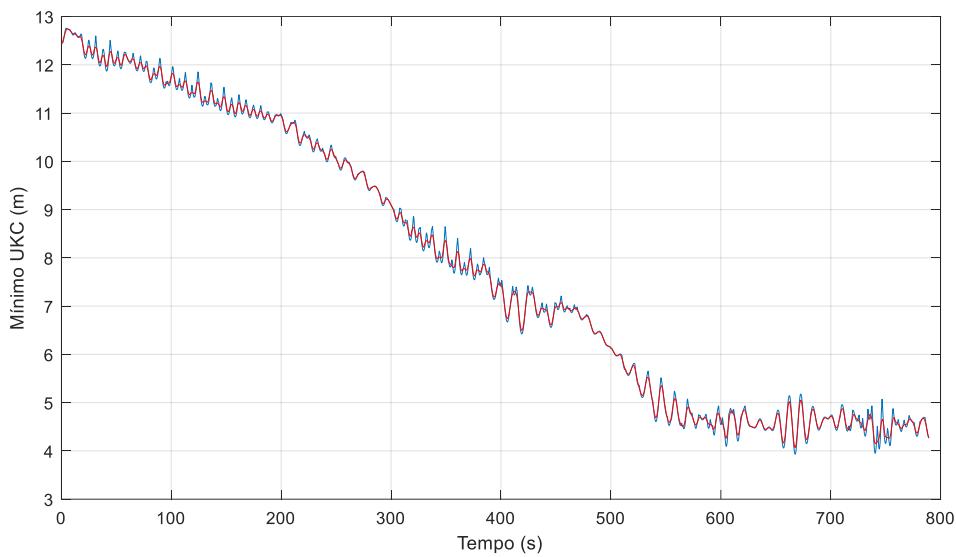
Folga sob a quilha (TPN Passageiro L306B37):

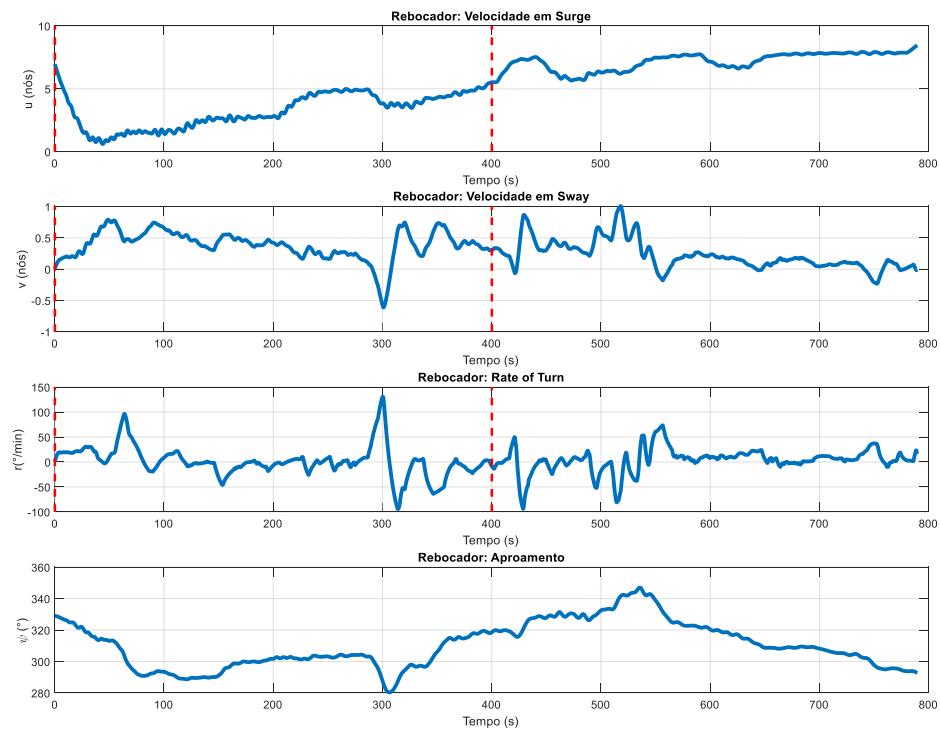
Cinemática (Rebocador):

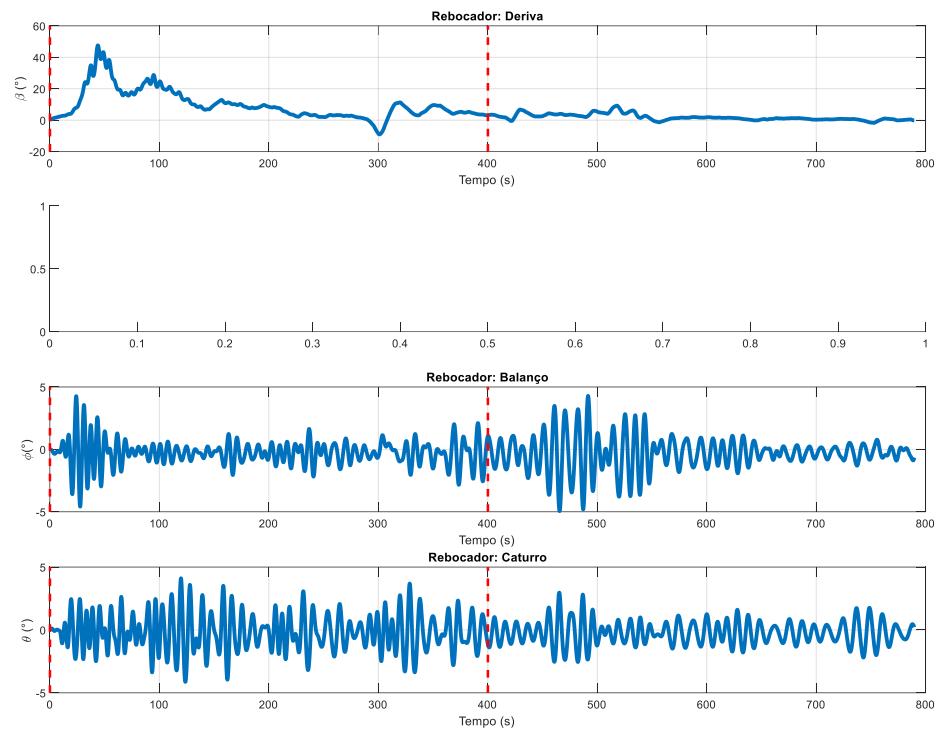
Dados da manobra (Rebocador):

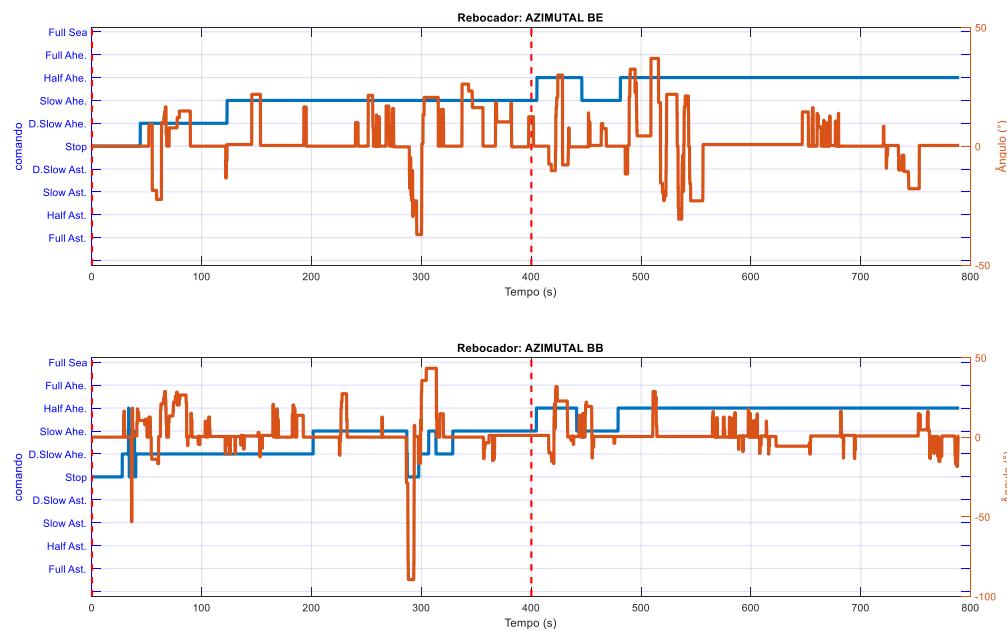
Comandos de máquina (Rebocador) e thruster:

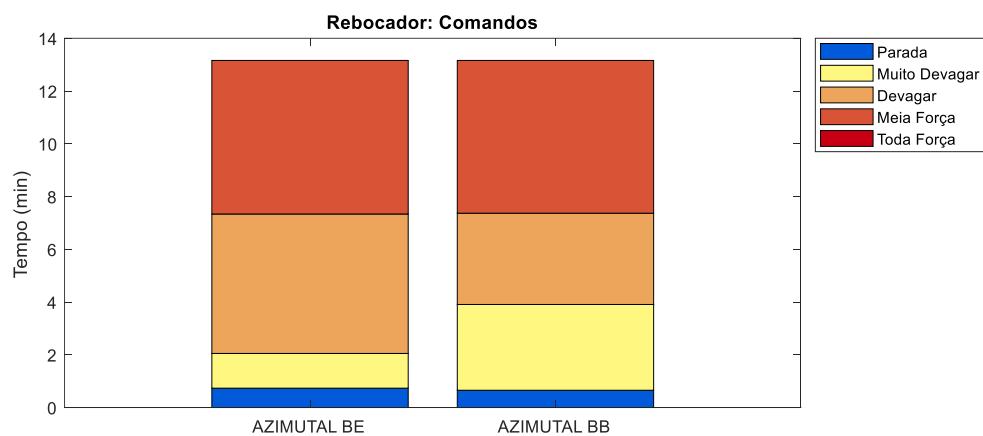
Gráfico de barras (Rebocador):

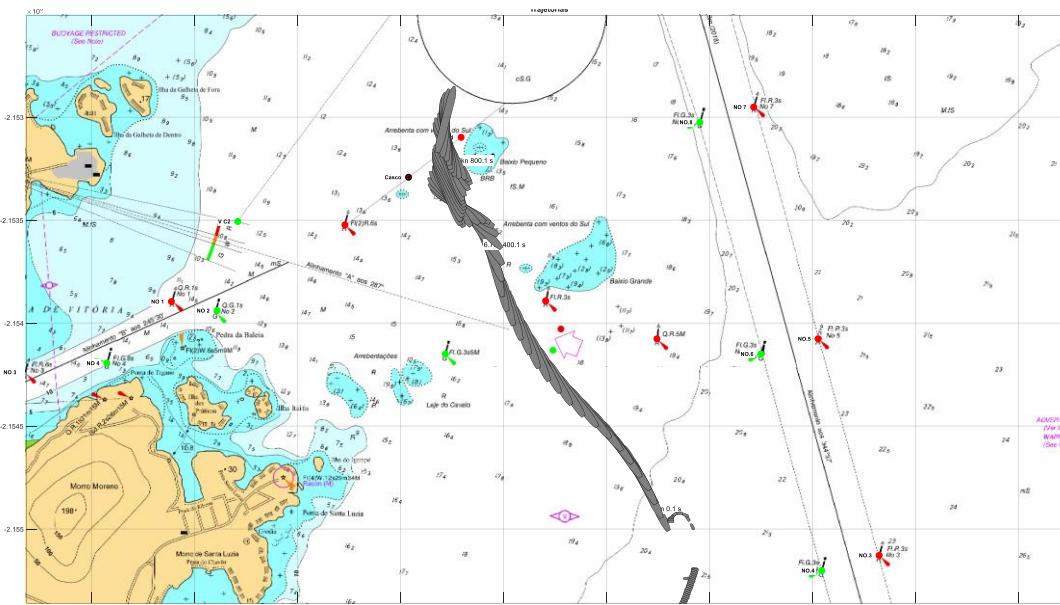
Trajetória da embarcação

Navio: Passageiro_L333B38	Cenário: Amb1_OE_VNE_CV
Manobra: A. Navegação no canal na chegada B	Corrente: Vaz - 0.3kn
Vento: NE - 21kn	Onda: E - 1.0m - 9s
Rebocadores: -	Falhas: Falha total do sistema de governo

A **FALHA TOTAL DO SISTEMA DE GOVERNO** (falha de lemes; travados em 35°BB) foi gerada no momento que *Passageiro L333B38* passou pelo Baixio Grande [distante 80m] com 6.7nós, meia força adiante e proa 328° (**Caso 16**); de imediato, parou propulsor BE. Com lemes travados todo carregado para BB com velocidade elevada, navio adquiriu logo forte tendência de proa para BB na direção do casco soçobrado; foi necessário *thrusters* AV e AR atuarem com toda força para compensar, enquanto dava máquinas toda força atrás. Foi possível quebrar essa tendência, mas as medidas de compensação fizeram com que proa adquirisse tendência para bordo oposto, aproximando do Baixio Pequeno [passou a apenas 8m distante]; mas uma vez, ainda foi possível controlar navio com recursos próprios utilizando-se de máquinas, lemes e *thrusters*. Observou-se que baixa velocidade do navio no través do Baixio Pequeno permitiu aproximação excessiva desse baixio; assim que livrou do casco soçobrado, navio poderia ter aumentado logo a velocidade para sair rapidamente do canal “Bravo”. Em relação à falha total dos lemes, normalmente, essa falha seria rapidamente sanada trazendo a meio com recursos automáticos ou até em emergência; não iria demorar a colocar a meio.

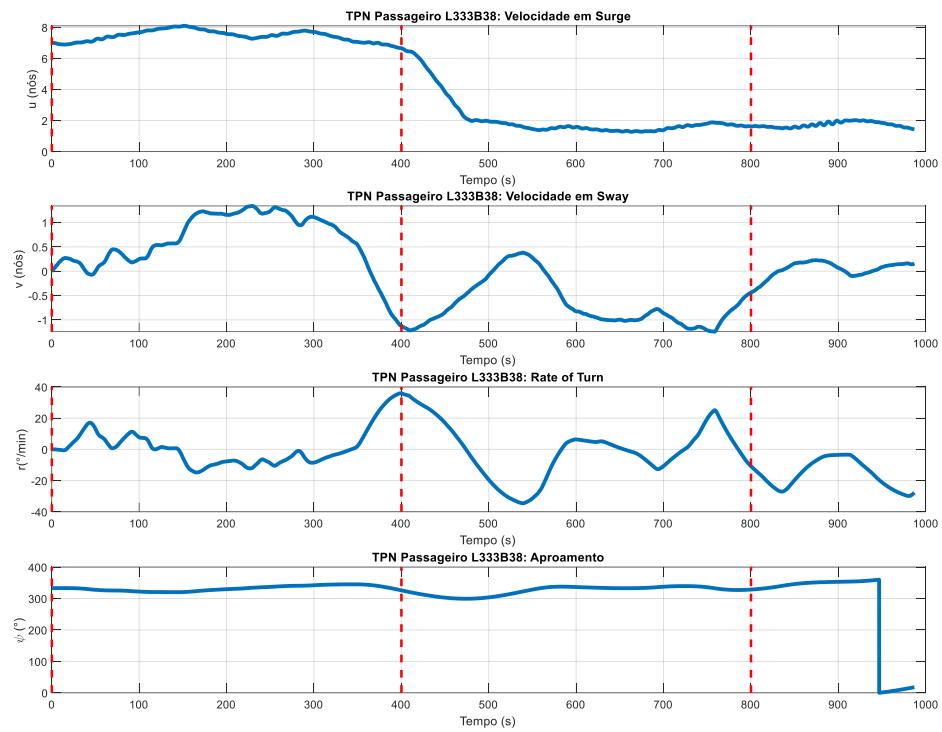
Cinemática (TPN Passageiro L333B38):

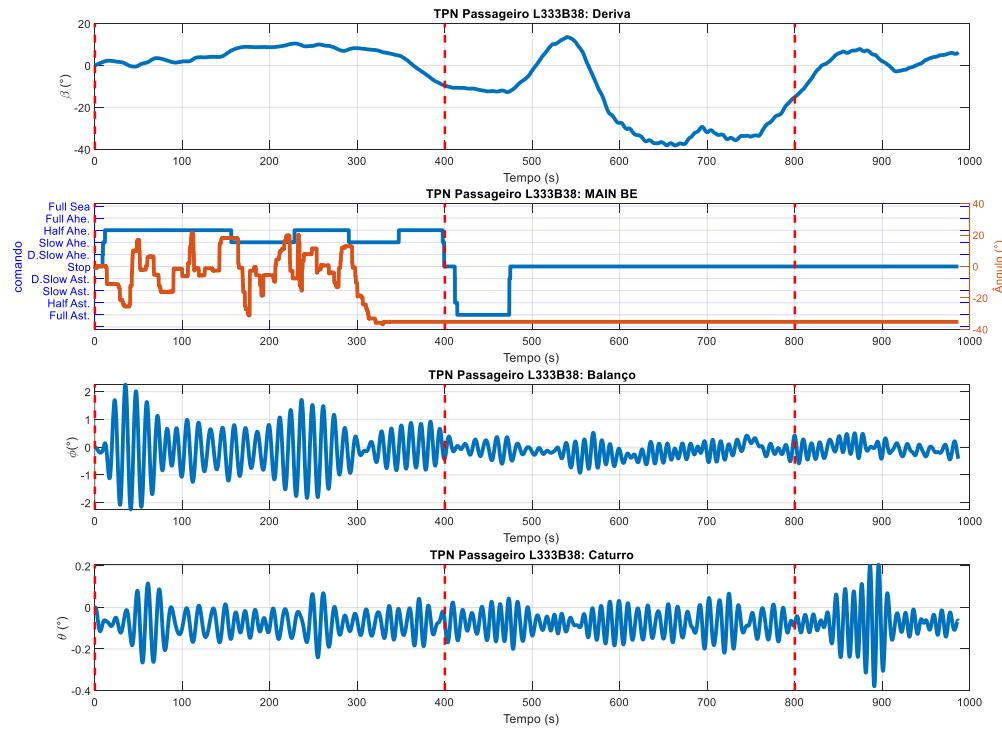
Dados da manobra (TPN Passageiro L333B38):

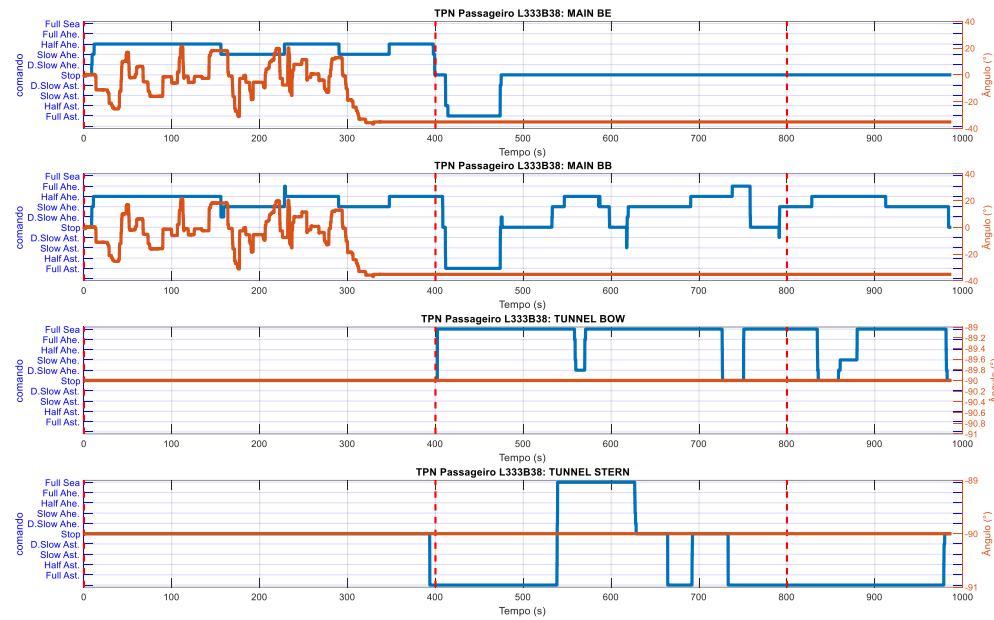
Comandos de máquina (TPN Passageiro L333B38) e thruster:

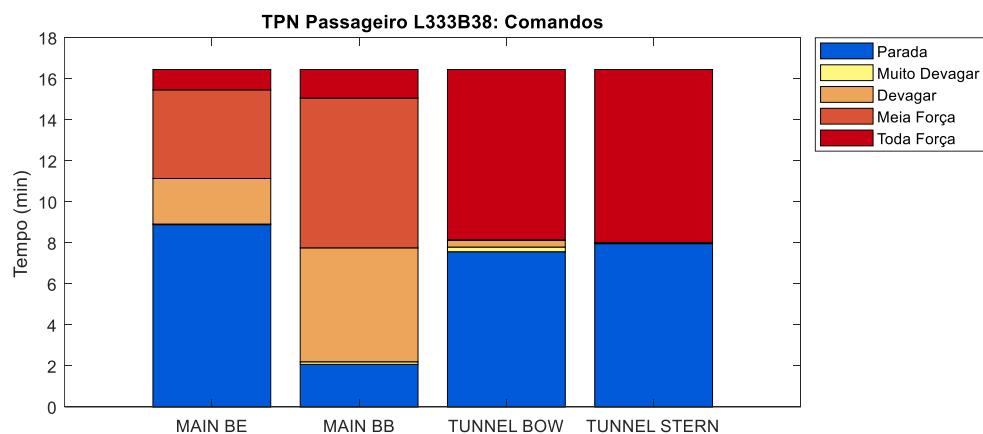
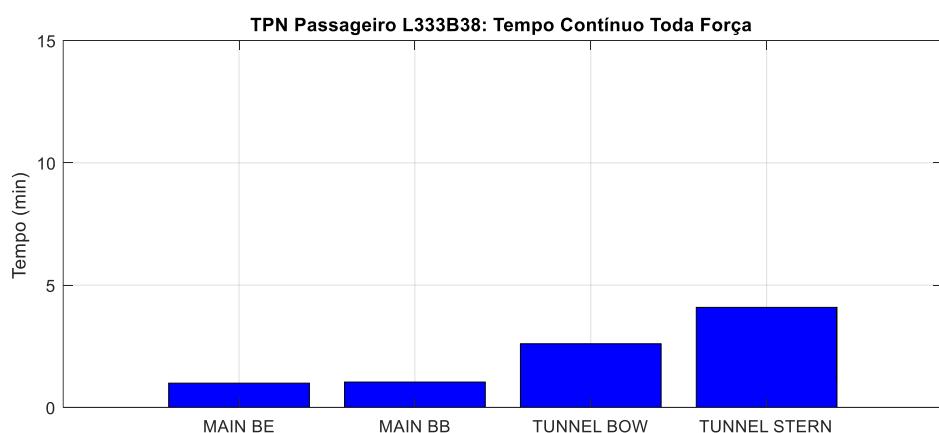
Gráfico de barras (TPN Passageiro L333B38):

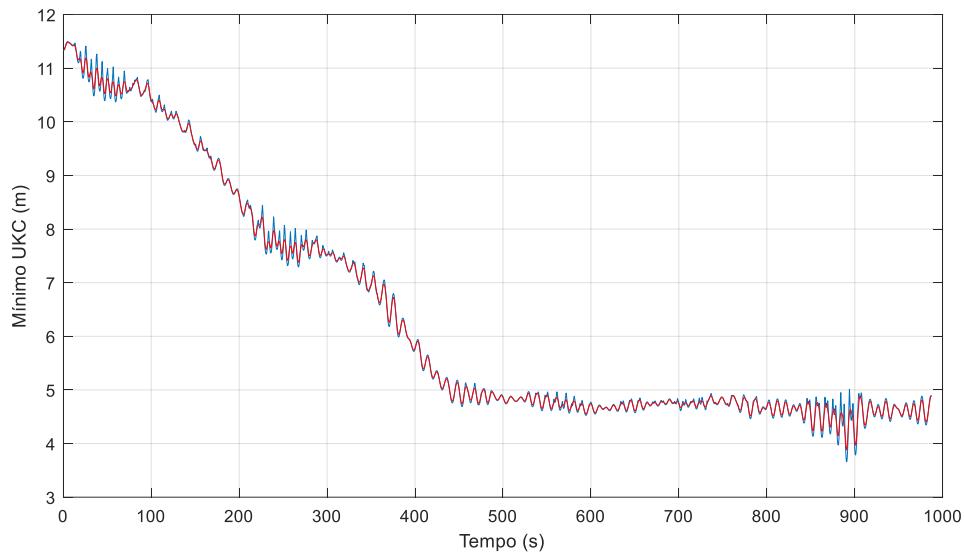
Folga sob a quilha (TPN Passageiro L333B38):

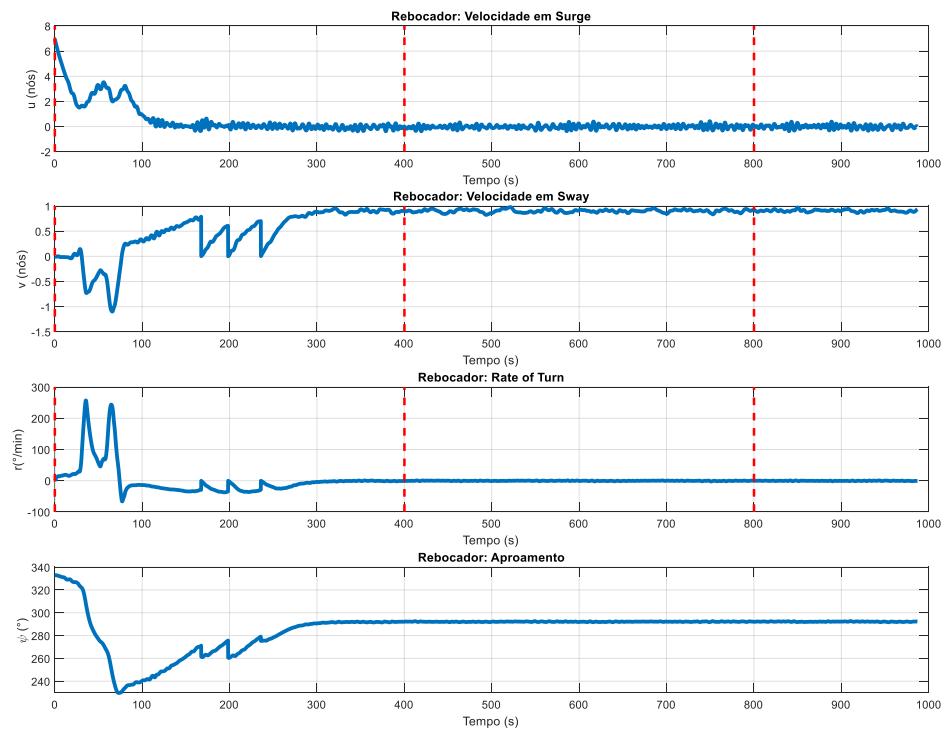
Cinemática (Rebocador):

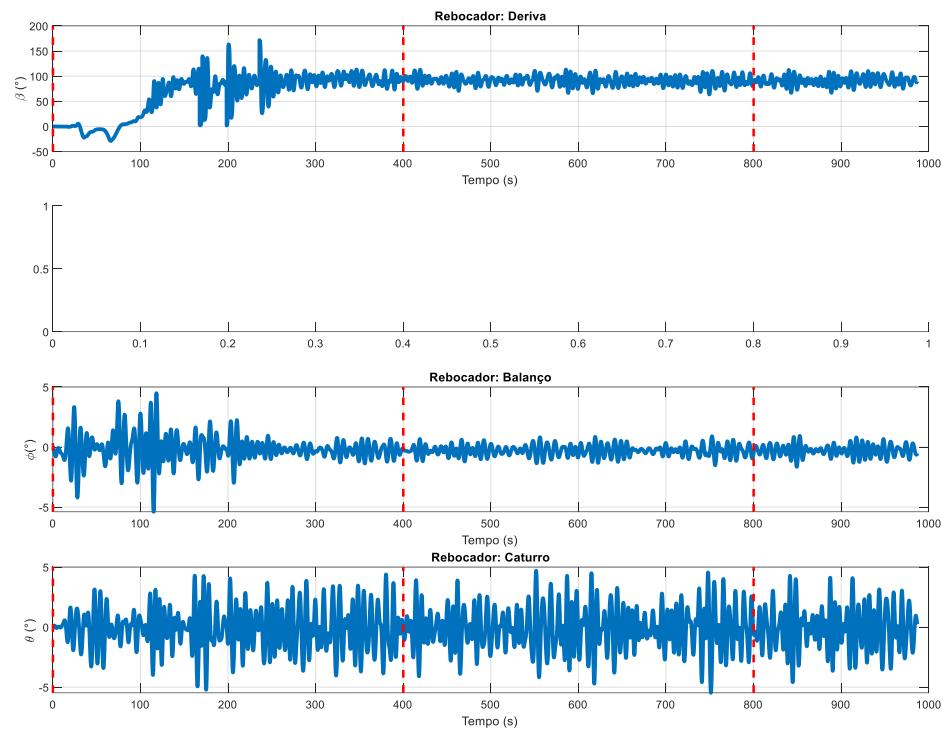
Dados da manobra (Rebocador):

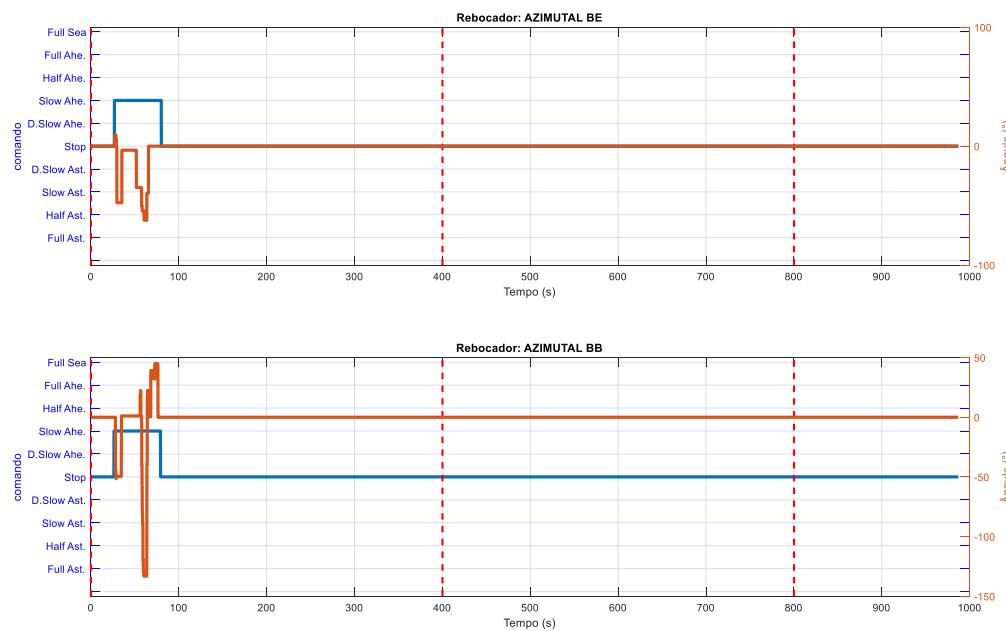
Comandos de máquina (Rebocador) e thruster:

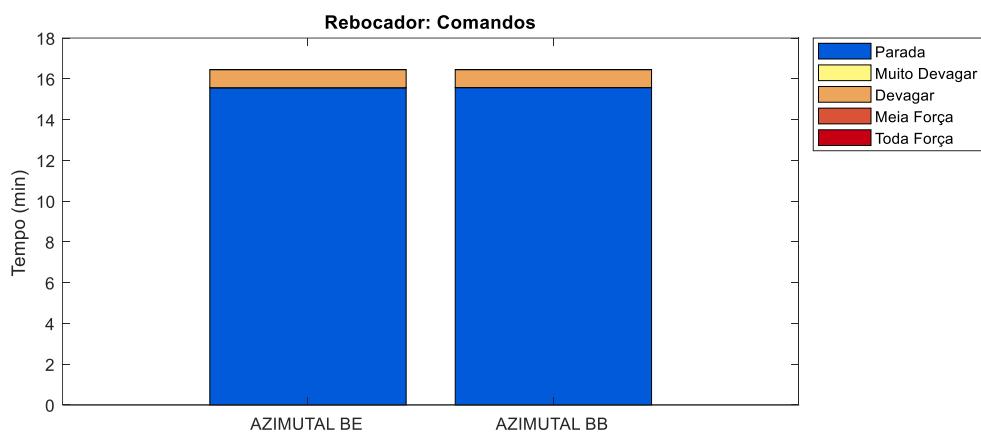
Gráfico de barras (Rebocador):

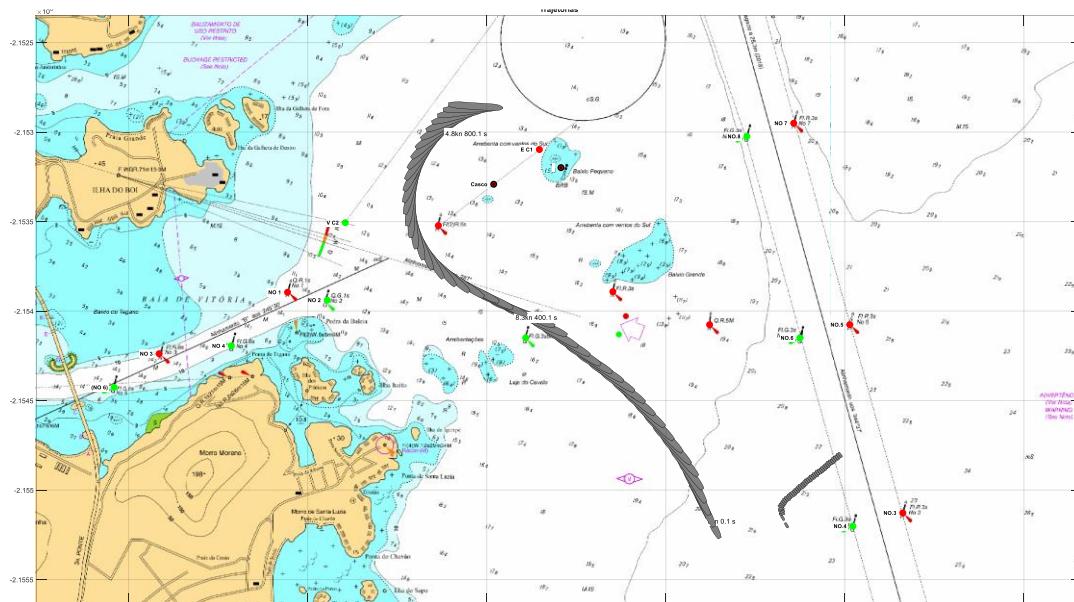
Trajetória da embarcação

Navio: Passageiro_L306B37	Cenário: Amb5_OE_VSSW_CV
Manobra: A. Navegação no canal na chegada A	Corrente: Vaz - 0.3kn
Vento: SSW - 21kn	Onda: SE - 2.0m - 14s
Rebocadores: -	Falhas: Blackout

No **Caso 17** [sem rebocadores], navio governava por rumos pelo trecho entre curvas com 8.5nós, meia força adiante, na proa 296° e iniciando guinada para montar a boia lateral encarnada, quando foi gerado **blackout no navio** com leme travado 30°BE; como estava com leme travado para BE e montando a boia lateral encarnada, optou por continuar guinando deixando ferros prontos para largar. Com 5.3nós e proa na área do fundeadouro, largou ferro de BE com 2 quartéis; com 2.4nós e ferro tensionando com 57T, encerrou manobra antes de chegar no fundeadouro. Observou-se que no trecho entre curvas, navio já se encontrava com proa mais para perto da boia encarnada [ao contrário do **Caso 11** em que a proa estava mais afastada da encarnada] e leme travado já na direção de guinada; esses fatores permitiram ao navio executar a guinada em emergência sem mexer em controle algum [estava com **blackout**] e aproximar do fundeadouro aguardando reduzir velocidade para largar ferro. Apesar de conclusão exitosa dessa emergência, ainda restou dúvida se navio teria condições de evitar algum acidente de navegação sem o auxílio de rebocadores.

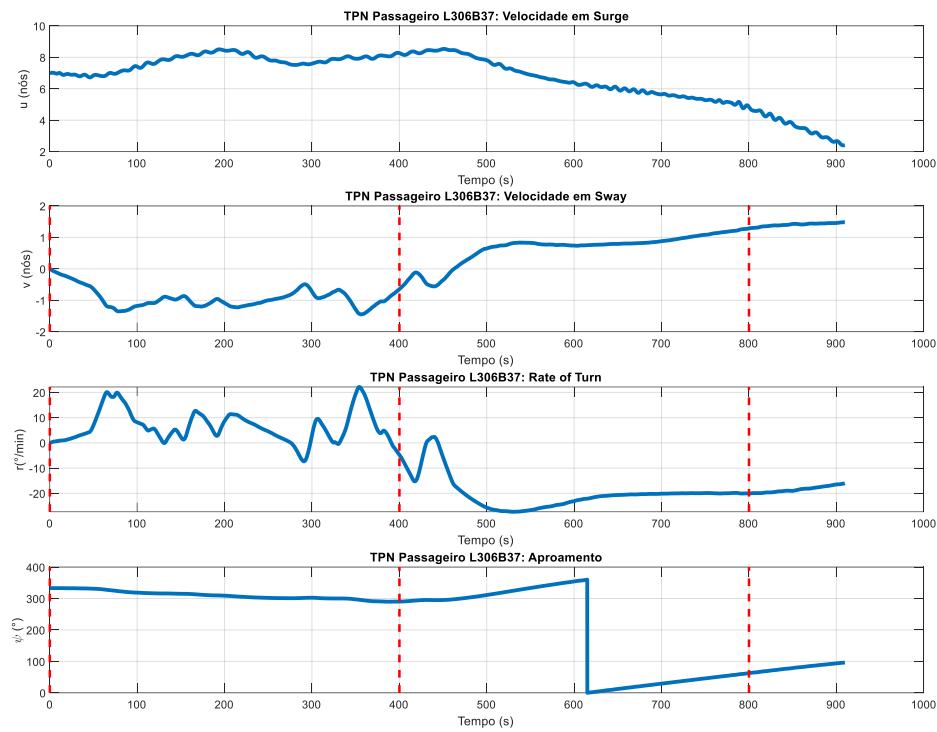
Cinemática (TPN Passageiro L306B37):

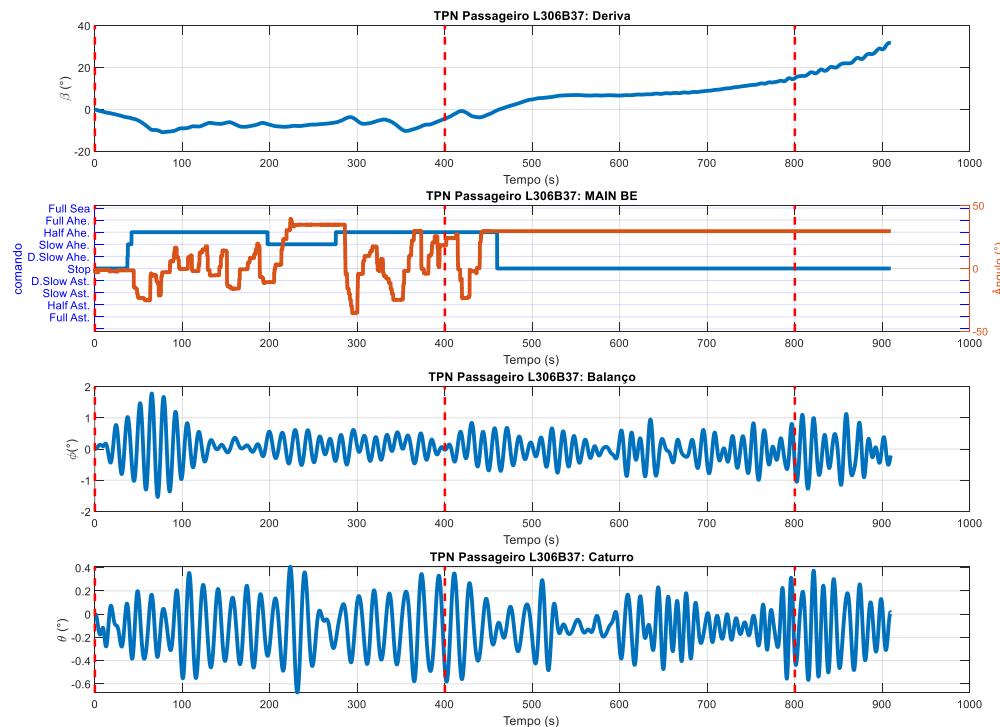
Dados da manobra (TPN Passageiro L306B37):

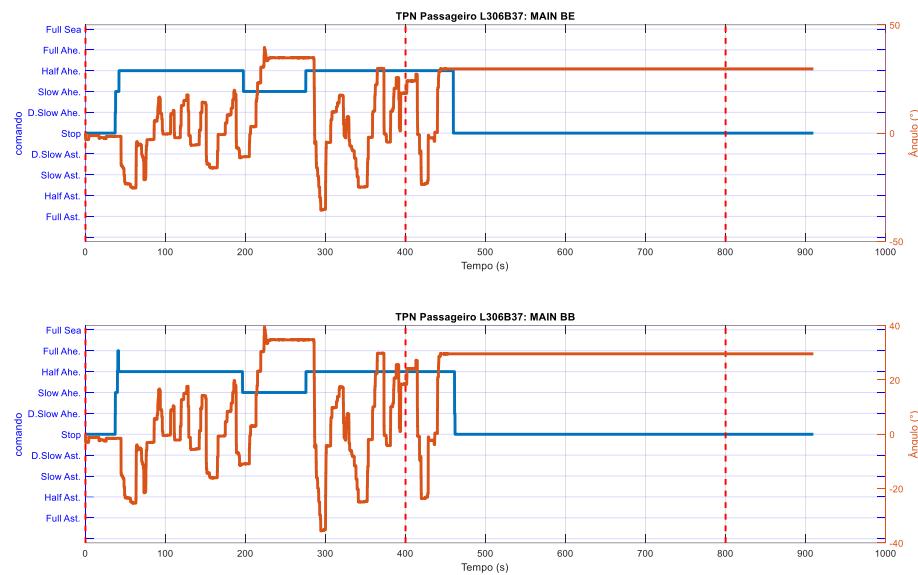
Comandos de máquina (TPN Passageiro L306B37) e thruster:

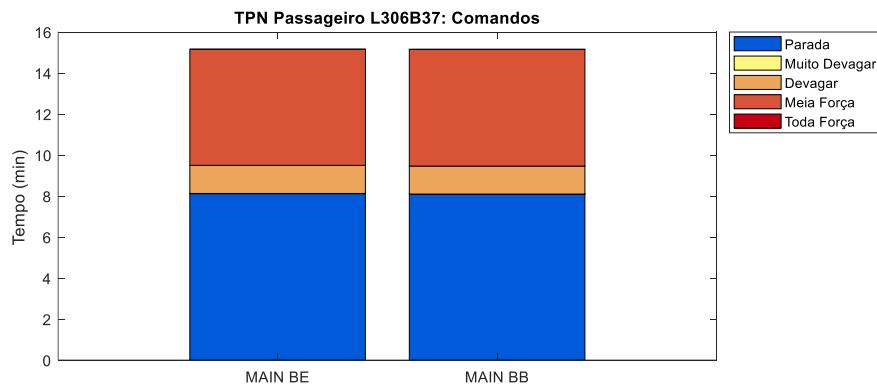
Gráfico de barras (TPN Passageiro L306B37):

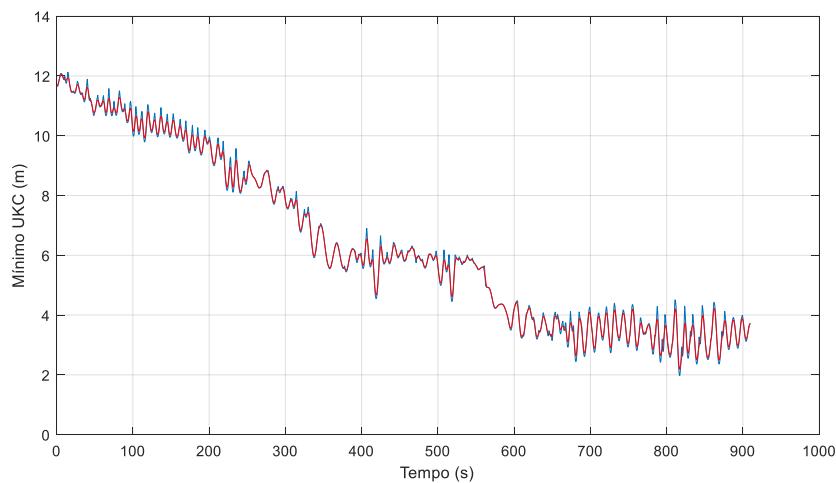
Folga sob a quilha (TPN Passageiro L306B37):

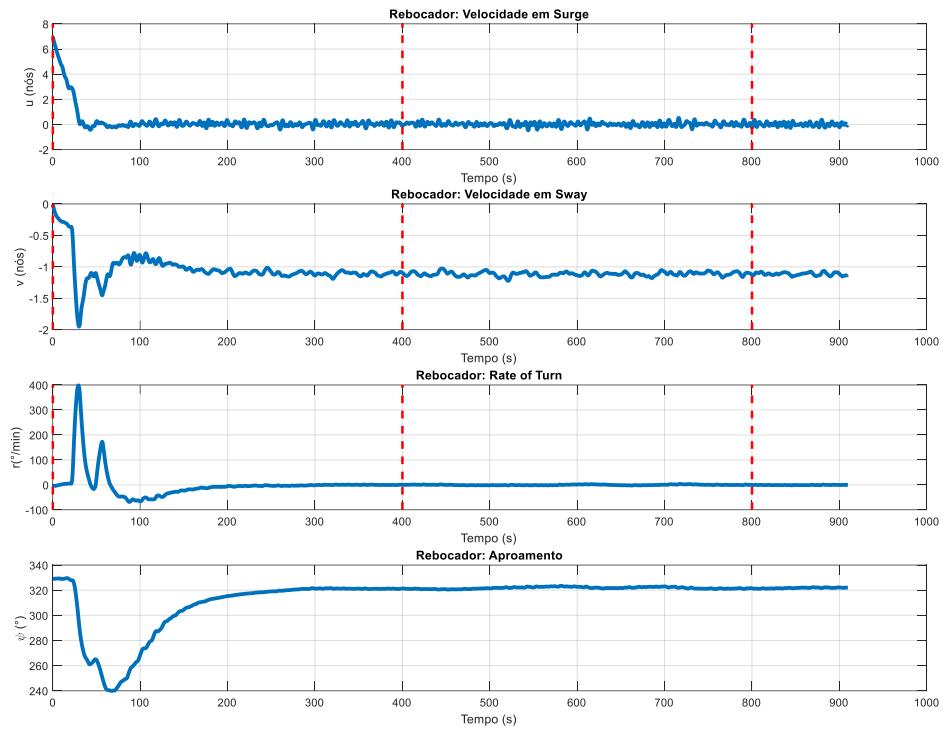
Cinemática (Rebocador):
