**Tanque de
Provas Numérico**
Universidade de São Paulo
TPN-USP

Avaliação Náutica da Operação de Navios de Cruzeiros em
Vitória/ES

RT4 – SIMULAÇÃO DE MANOBRAS EM TEMPO REAL

Março 2024

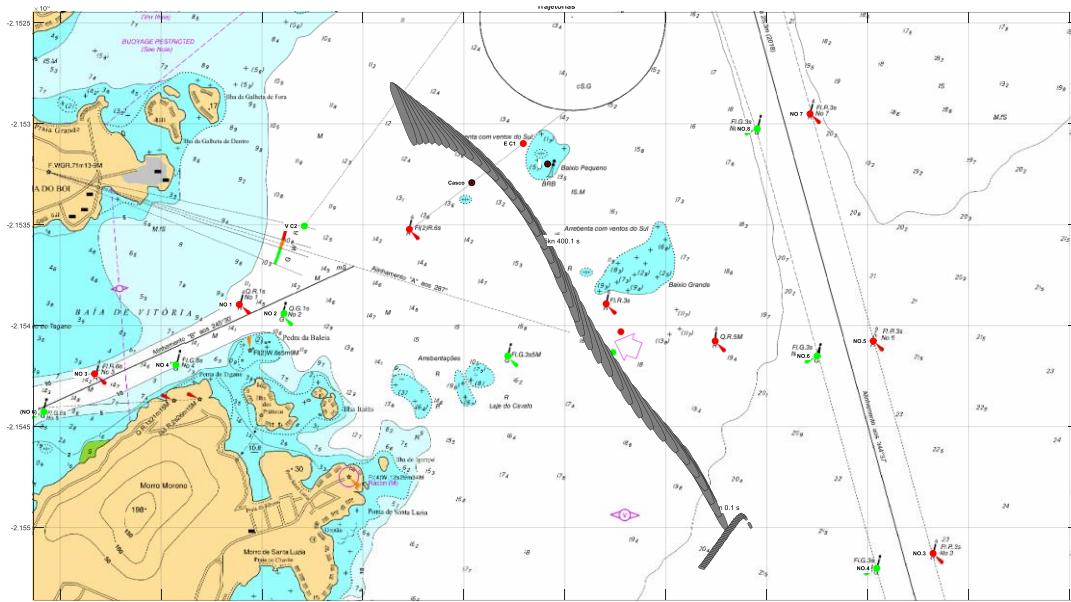
Trajetória da embarcação

Navio: Passageiro_L333B38	Cenário: Amb2_OE_VNE_CE
Manobra: A. Navegação no canal na chegada B	Corrente: Ench - 0.3kn
Vento: NE - 21kn	Onda: E - 1.0m - 9s
Rebocadores: -	Falhas: Blackout

Repetiu-se a falha no navio com **BLACKOUT** (ficando sem propulsão; sem energia; lemes travados 15°BB), gerado no momento que navio *Passageiro L333B38* navegava a meio caminho do canal com 7.8nós, meia força adiante, mais por BE do canal, mas dessa vez sem apoio de rebocadores (**Caso 18**). Após conseguir sair do canal com 7nós, começou largando 2 quartéis de amarra nos ferros de BE e BB para reduzir velocidade; à medida que ia reduzindo seguimento AV, foi “pagando” mais quartéis até chegar a 10 quartéis nos dois ferros. Foi o suficiente para parar navio no limite de segurança a Oeste [apenas a proa passou desse limite, sem encalhar; menor *ukc* observado foi de 3.3m]. Apesar da finalização da manobra com sucesso, **recomenda-se** realizar as manobras iniciais com apoio de rebocadores [*ramp up* a ser estabelecido].

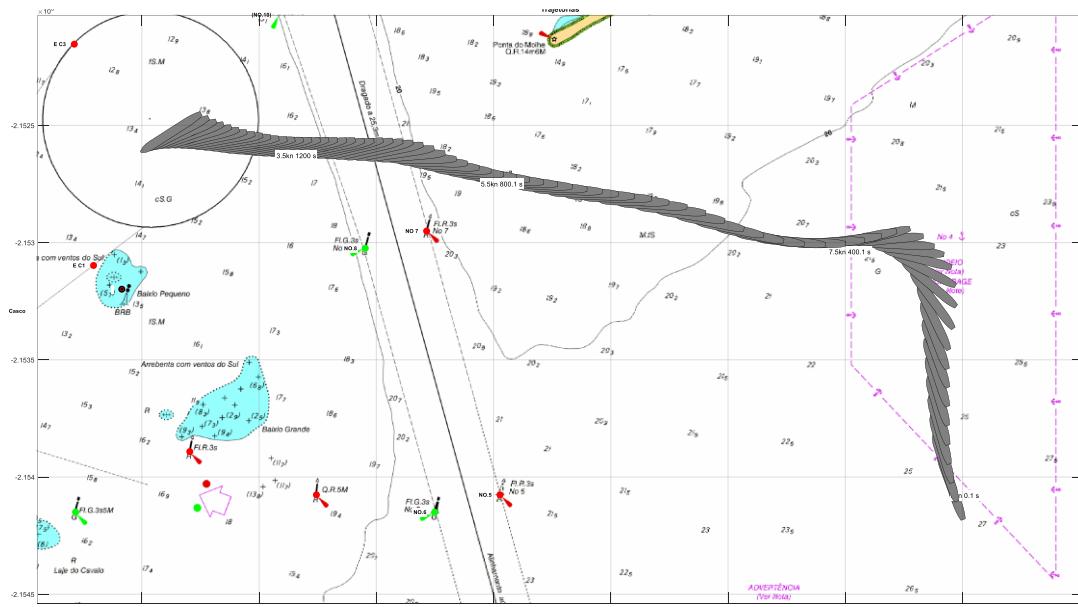
Trajetória da embarcação

Navio: Passageiro_L306B37	Cenário: Amb3_OSE_VS_CV
Manobra: A. Navegação no canal C na chegada	Corrente: Vaz - 0.3kn
Vento: S - 21kn	Onda: SE - 1.5m - 12s
Rebocadores: -	Falhas:

Como primeira manobra do *Passageiro L306B37* sem apoio de rebocadores, procedeu com 8nós e máquina parada pelo fundeadouro#4 por fora do molhe de Praia Mole no Cenário Amb3_OSE_VS_CV [corrente vazante 0.3nó; vento S 21nós; onda SE 1.5m12s]. Com 7nós, máquina meia força adiante e leme todo BB guinou 90° para cruzar canal da Vale, deixando boias E#7/V#8 por BB. Cruzou canal da Vale com 4nós, muito devagar adiante, controlando proa do navio com *stern thruster* todo BB e *bow thruster* todo BE, mantendo navio *Passageiro L306B37* aproado à área do fundeadouro. A entrada para o fundeadouro através dessa trajetória foi avaliada como de risco menor e mais fácil de ser executada (**Caso 19**). [sem falha]

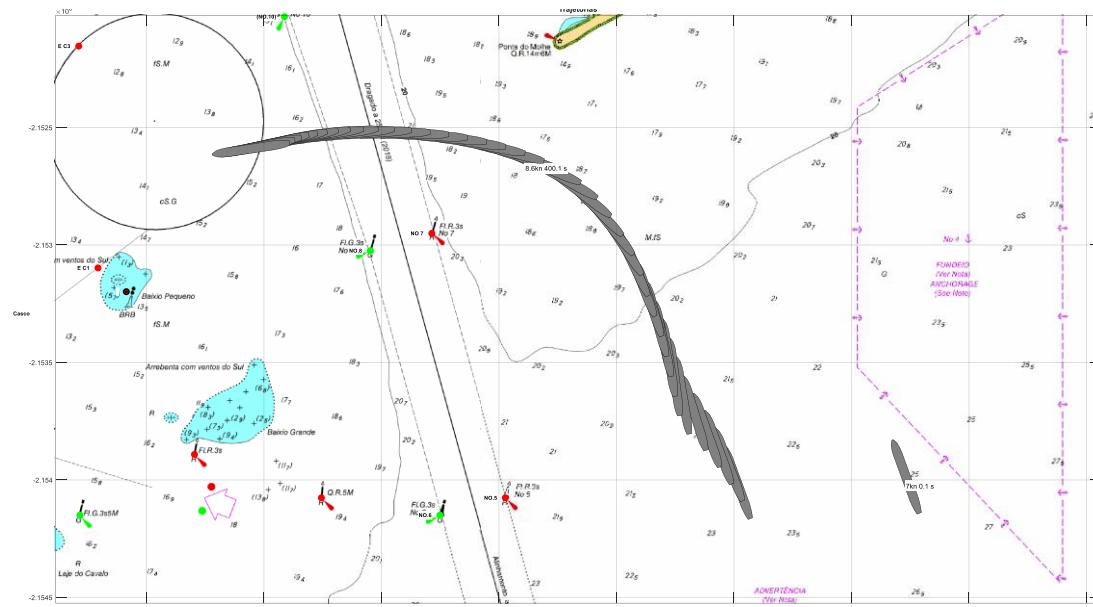
Trajetória da embarcação

Navio: Passageiro_L333B38	Cenário: Amb2_OE_VNE_CE
Manobra: A. Navegação no canal na chegada Vale	Corrente: Ench - 0.3kn
Vento: NE - 21kn	Onda: E - 1.0m - 9s
Rebocadores: -	Falhas: Blackout

No momento que navio *Passageiro L333B38* chegava para cruzar o canal da Vale com 8.5nós, devagar adiante e na proa 284°, foi gerado **BLACKOUT NO NAVIO** (sem propulsores; sem energia; lemes travados 10°BB). Observou-se que, ao cruzar o canal da Vale com 7.7nós só no seguimento AV, navio largou ferros de BE e BB com 2 quarteis cada exatamente no meio do canal; **recomenda-se** evitar largar ferros no canal, sempre que possível (**Caso 20**).

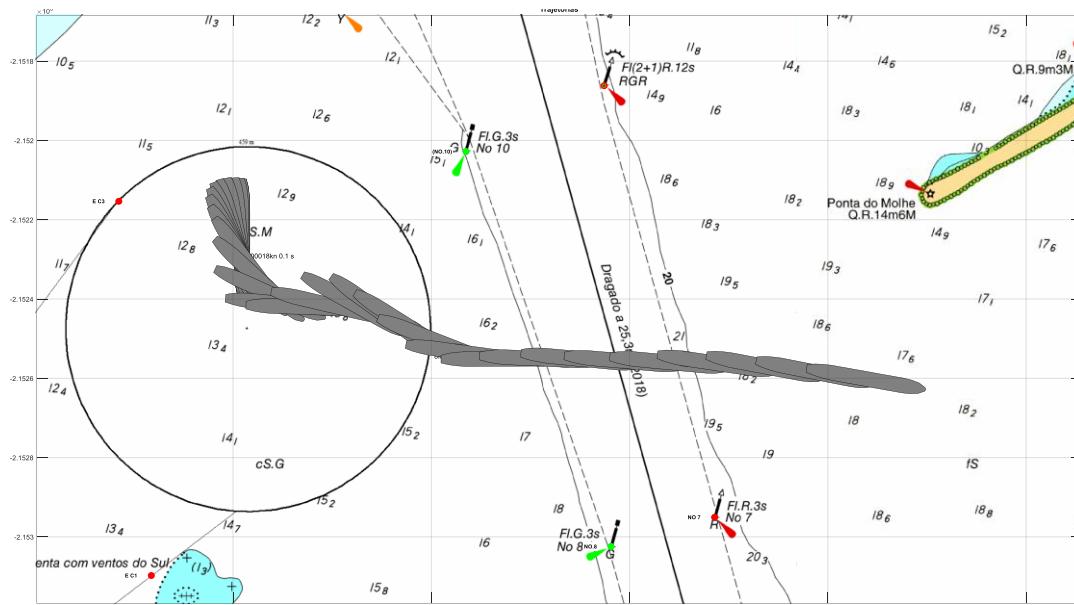
Trajetória da embarcação

Navio: Passageiro_L306B37	Cenário: Amb3_OSE_VS_CV
Manobra: E. Navegação no canal C na saída	Corrente: Vaz - 0.3kn
Vento: S - 21kn	Onda: SE - 1.5m - 12s
Rebocadores: -	Falhas:

Já a saída do fundeadouro no Cenário Amb3_OSE_VS_CV [corrente vazante 0.3nó; vento S 21nós; onda SE 1.5m12s], realizada pelo navio *Passageiro L306B37* sem apoio de rebocadores, foi executada com apoio de *thrusters* ajudando no giro por BB buscando melhor proa para cruzar o canal da Vale. Saiu do fundeadouro com toda força adiante, cruzando canal da Vale com 10.8nós, proa 095° e estabilizado, deixando boias E#7/V#8 por BE, sem dificuldade de controle. A manobra de saída cruzando canal da Vale foi avaliada como viável e segura (**Caso 21**). [sem falha]

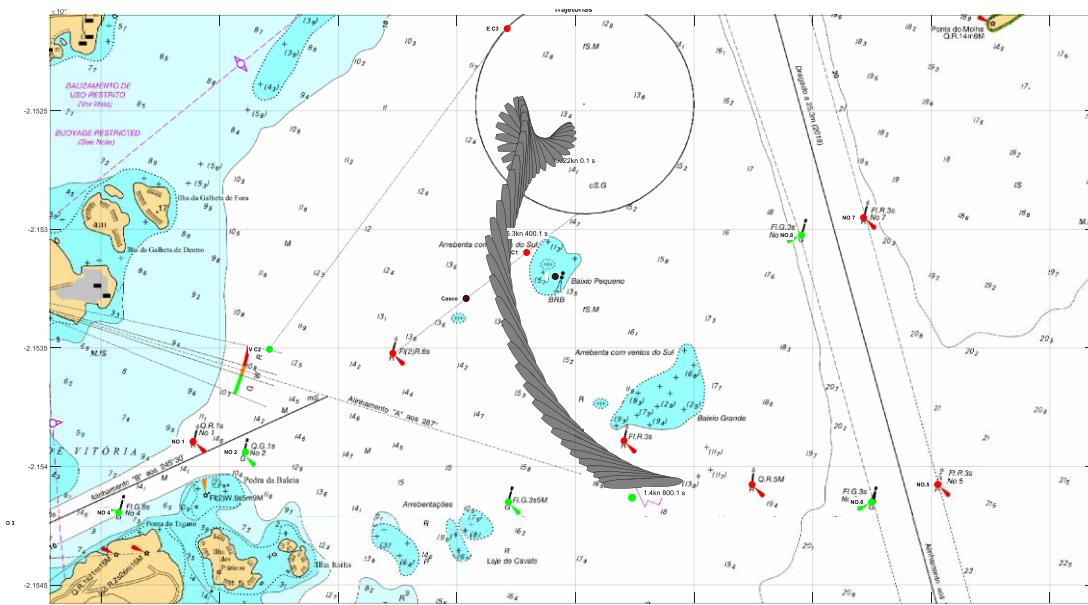
Trajetória da embarcação

Navio: Passageiro_L333B38	Cenário: Amb2_OE_VNE_CE
Manobra: E. Navegação no canal na saída B	Corrente: Ench - 0.3kn
Vento: NE - 21kn	Onda: E - 1.0m - 9s
Rebocadores: -	Falhas: Blackout

Na **manobra de saída** do fundeadouro e passagem pelo canal “Bravo” com falha, foi gerado **BLACKOUT NO NAVIO** (ficando sem propulsão; sem energia; lemes travados 10°BB) no momento que navio *Passageiro L333B38* navegava no início do canal com 9.5nós, toda força adiante, a meio entre casco socobrado e Baixio Pequeno (**Caso 22**). Com 9nós no meio da pernada do canal, largou ferros de BE e BB com 2 quarteis cada; à medida que procedia no canal reduzindo seguimento, foi “pagando” mais quarteis até chegar a 8 quarteis em cada ferro, já fora do canal e afastado de áreas rasas. Foi possível controlar navio nessa manobra apenas com uso de ferros; os rebocadores não estavam disponíveis para essa manobra.

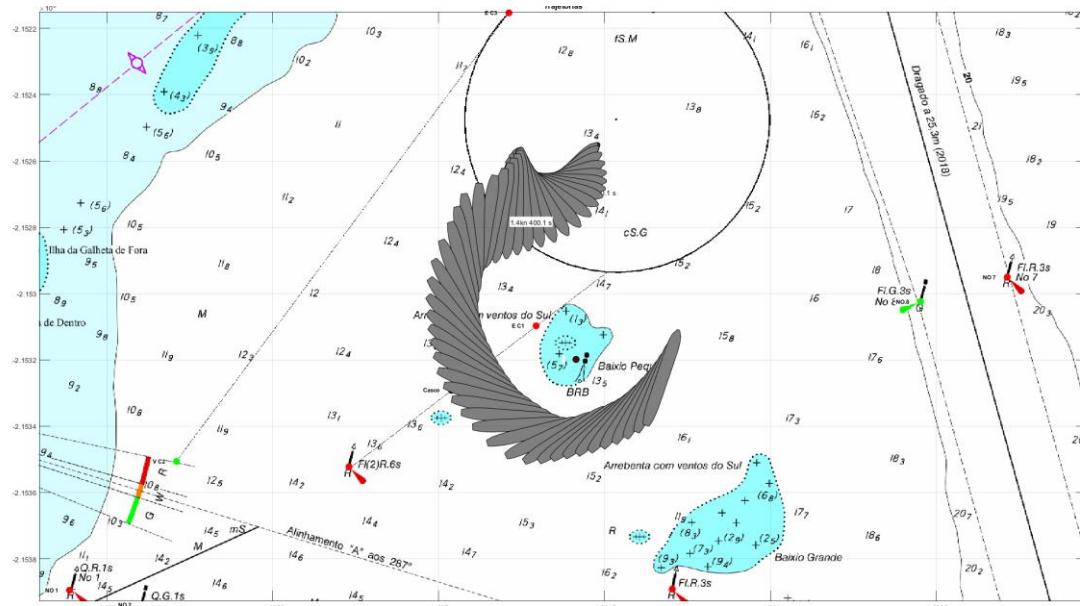
Trajetória da embarcação

Navio: Passageiro_L306B37	Cenário: Amb2_OE_VNE_CE
Manobra: E. Navegação no canal na saída B	Corrente: Ench - 0.3kn
Vento: NE - 21kn	Onda: E - 1.0m - 9s
Rebocadores: -	Falhas: Falha total do sistema de governo

Já no **Caso 23** [saída do fundeadouro para demandar o canal “Bravo”] sem apoio de rebocadores, quando *Passageiro L306B37* chegava guinando na entrada do canal com 4.2nós, meia força adiante [proa parada e popa caindo com 4nós para BE] e todo leme a BB, foi gerada **FALHA TOTAL DO SISTEMA DE GOVERNO** (lemes travados 27°BB); parando máquinas, ainda tentou quebrar guinada com uso de *thrusters* AV e AR a toda potência [popa do navio acabou passando por cima da boia do casco soçobrado, sem tocar fundo; menor *ukc* observado foi 4.5m]. Com forte tendência de proa para BB, optou por controlar navio passando entre baixios [Baixio Pequeno e Baixio Grande] com “palhetadas” de máquinas e uso tempestivo e intensivo de *thrusters*; foi possível manter distâncias seguras desses baixios e colocar proa de volta ao fundeadouro. Na realidade, normalmente, os lemes já teriam sido trazidos a meio pelo sistema de recuperação em emergência do navio e não teria passado, mesmo que em segurança, entre baixios.

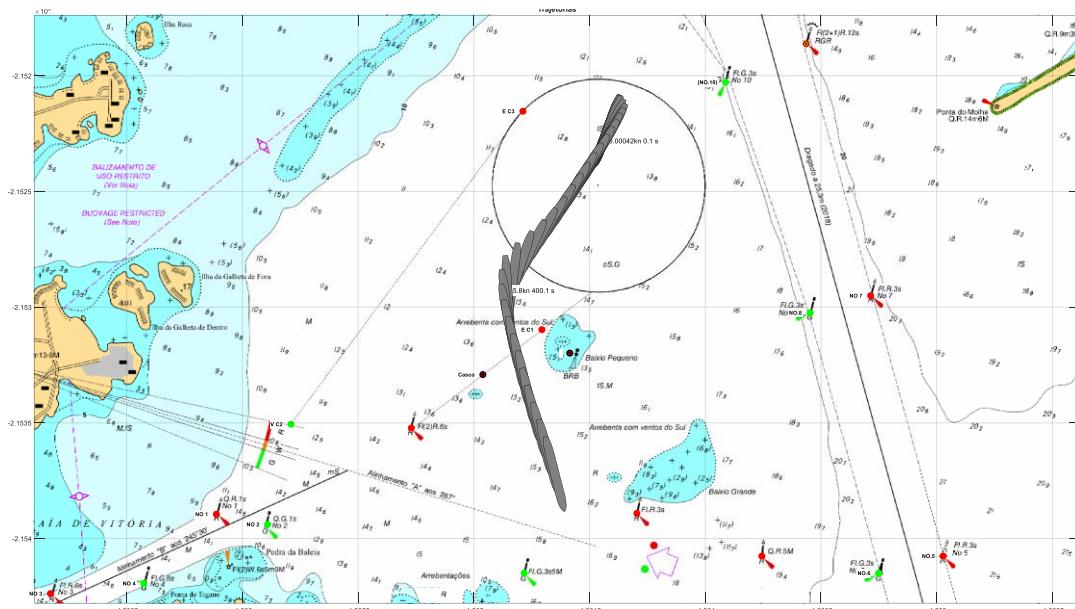
Trajetória da embarcação

Navio: Passageiro_L333B38	Cenário: Amb6_OE_VSSW_CE
Manobra: E. Navegação no canal na saída B	Corrente: Ench - 0.3kn
Vento: SSW - 21kn -> 27kn	Onda: SE - 2.0m - 14s
Rebocadores: -	Falhas: Condições adversas de vento

Ainda na **manobra de saída** passando pelo canal “Bravo”, sem apoio de rebocadores, navio *Passageiro L333B38* iniciou sob **CONDIÇÕES ADVERSAS DE VENTO** (vento SSW 27nós com pico de 32nós) no Cenário Amb6_OE_VSSW_CE [corrente enchente 0.3nó; vento SSW 21->27nós; onda SE 2m14s]. Com aumento rápido do regime de máquina no fundeadouro, procedendo com velocidade elevada, foi possível executar a passagem pelo canal “Bravo” sob controle e sem grande dificuldade (**Caso 24**).

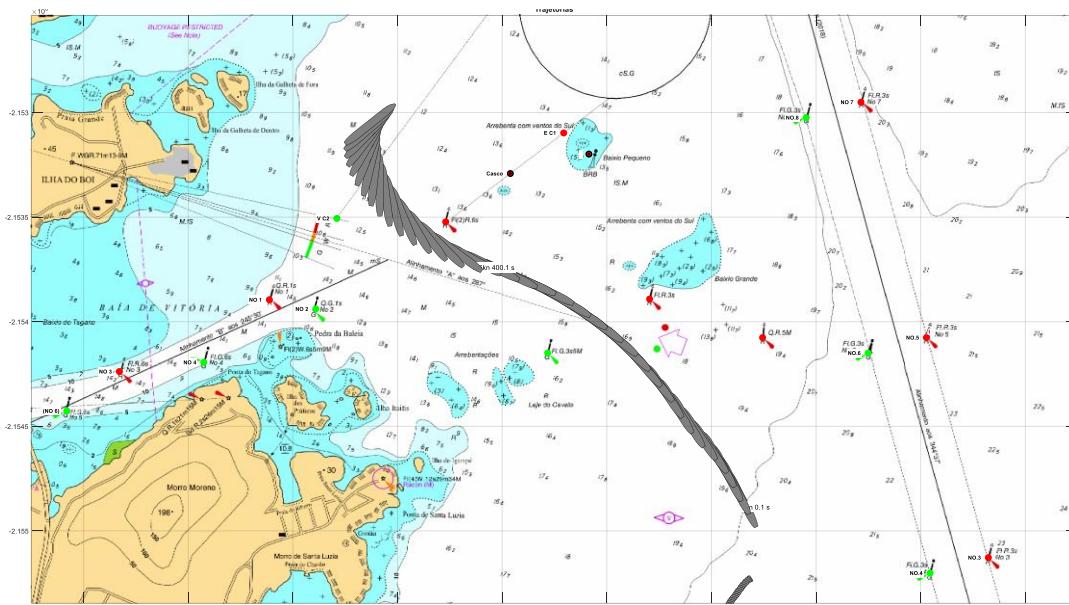
Trajetória da embarcação

Navio: Passageiro_L306B37	Cenário: Amb2_OE_VNE_CE
Manobra: A. Navegação no canal na chegada A	Corrente: Ench - 0.3kn
Vento: NE - 21kn	Onda: E - 1.0m - 9s
Rebocadores: -	Falhas: Falha total do sistema de propulsão

A **FALHA TOTAL DO SISTEMA DE PROPULSÃO** (ficando sem propulsores), no Cenário Amb2_OE_VNE_CE [corrente enchente 0.3nó; vento NE 21nós; onda E 1m9s] e sem apoio de rebocadores, foi gerada no momento que *Passageiro L306B37* governava por ângulos de leme pelo trecho entre curvas com 8.8nós, muito devagar adiante, na proa 296° e iniciando guinada com todo leme BE para montar a boia lateral encarnada (**Caso 25**). Aproveitando seguimento AV, deu todo leme a BE para montar boia lateral encarnada com apoio de *stern thruster* todo para BB e *bow thruster* todo para BE; com uso de leme e apoio tempestivo desses *thrusters*, controlou navio que abateu passando do limite de segurança, mas ainda com folga abaixo da quilha [menor *ukc* observado foi 2.8m]. Apesar de concluir sem acidente de navegação, navio poderia ter largado ferros para segurar antes de ultrapassar o limite de segurança da área de manobra. Observou-se que contribuiu para o sucesso, navio já estar apropado próximo à boia encarnada [proa 296°], ajudando a proceder para a área do fundeadouro.

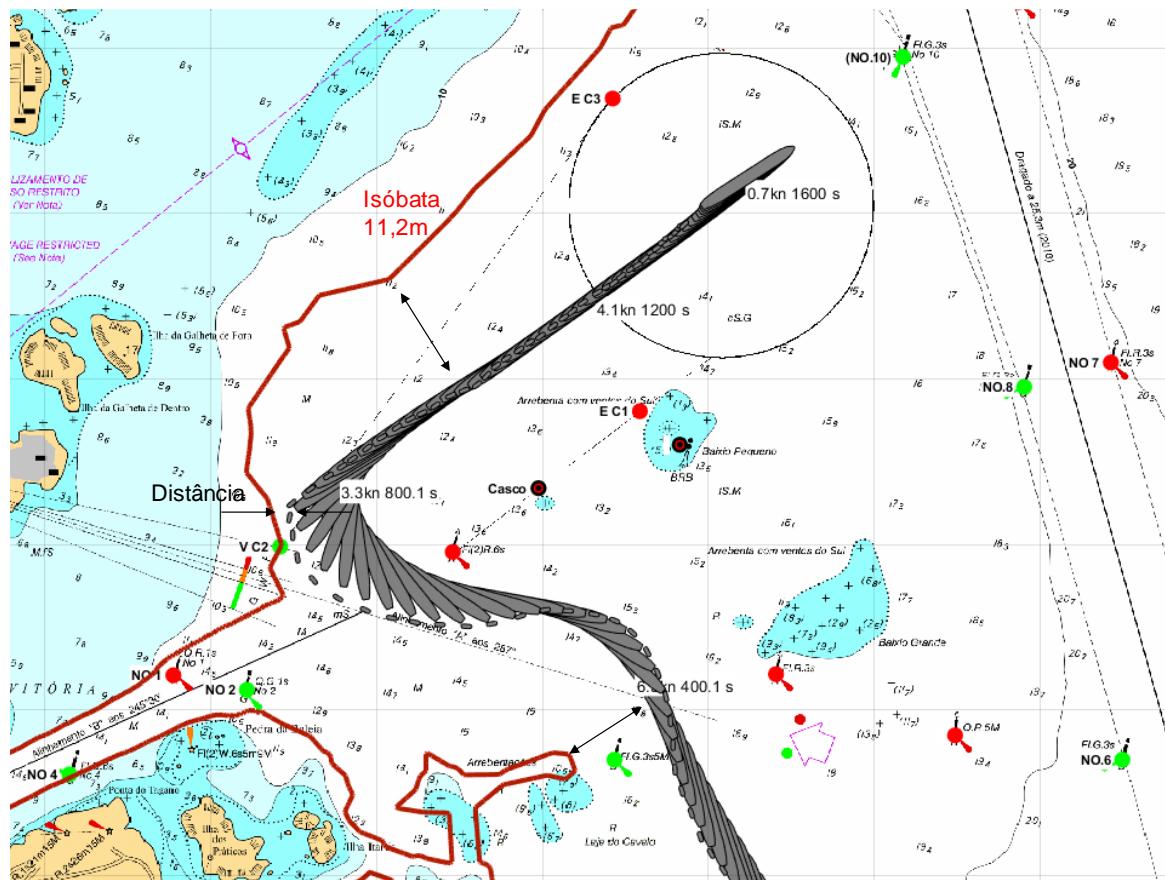
As distâncias avaliadas para o Canal A são indicadas abaixo. Elas referem-se ao limite da área de manobra, de 11,2m.

Figura 35 – Critério de distância de segurança em relação aos limites da área de manobra – Canal A

Verifica-se a distância do navio em relação ao limite da área de manobra seguindo o critério (B é a boca do navio em manobra):

- **Aceitável** se $D > 1.0B$
- **Atenção** se $0.5B < D \leq 1.0B$
- **Crítico** se $D \leq 0.5B$

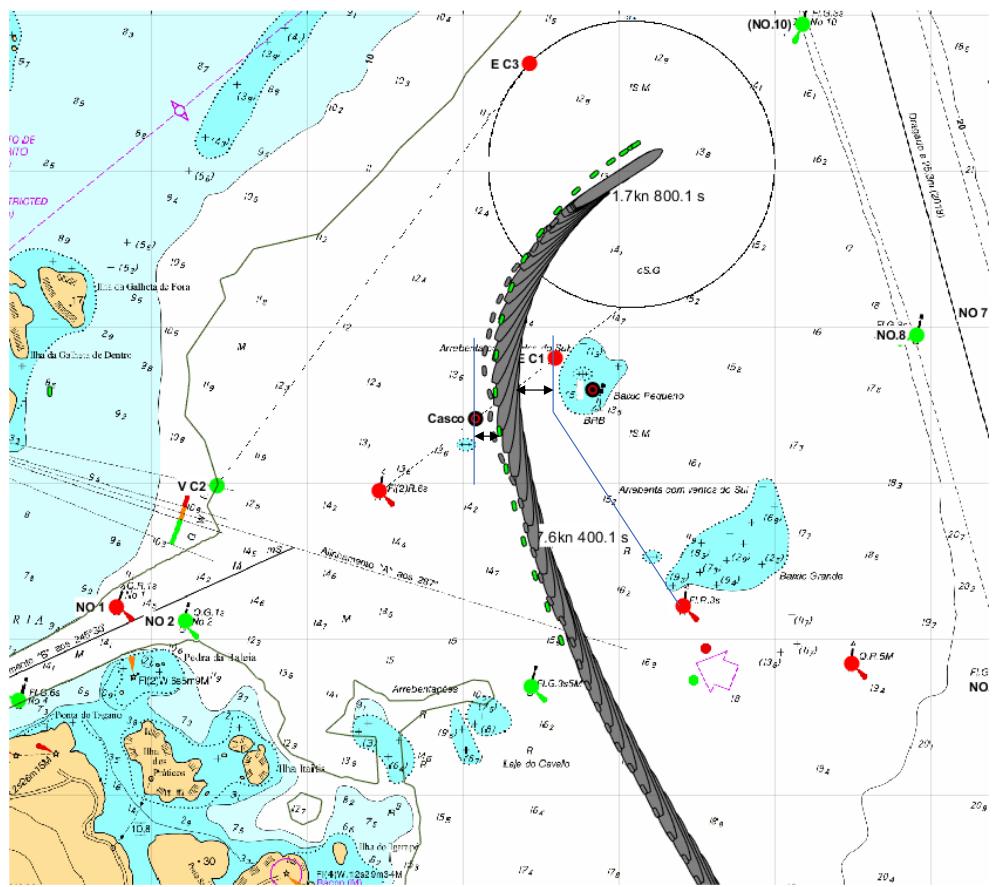
Figura 36 – Critério de distância de segurança em relação aos limites da área de manobra – Canal B

As distâncias avaliadas para o Canal B são indicadas na Figura 36. Elas referem-se ao limite da área de manobra, de 11,2m (ao Norte e Oeste) e mais criticamente, às boias que limitam o Casco Soçobrado e o Baixio Pequeno, na passagem pelo canal propriamente dito.

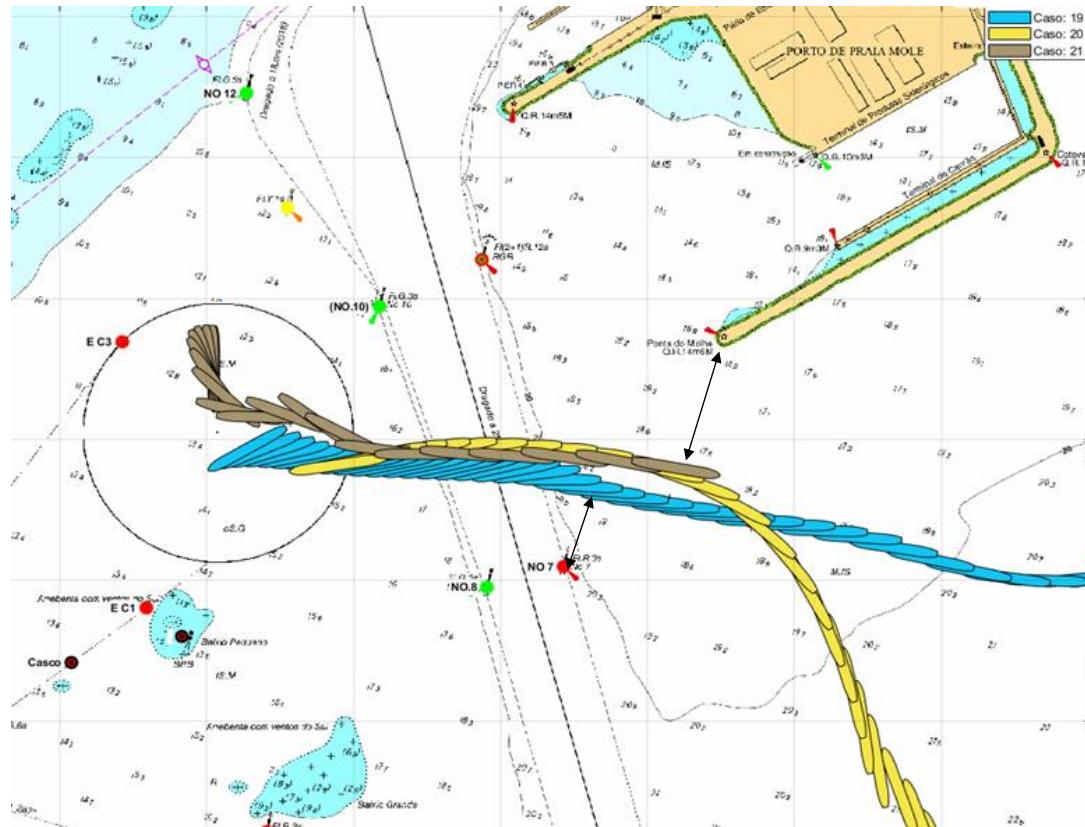
Figura 37 – Critério de distância de segurança em relação aos limites da área de manobra – Canal C

As distâncias avaliadas para o Canal C são indicadas na Figura 37. Elas referem-se à distância a ponta do Molhe (de Praia Mole) e da Boia E#7 do Canal de Tubarão.

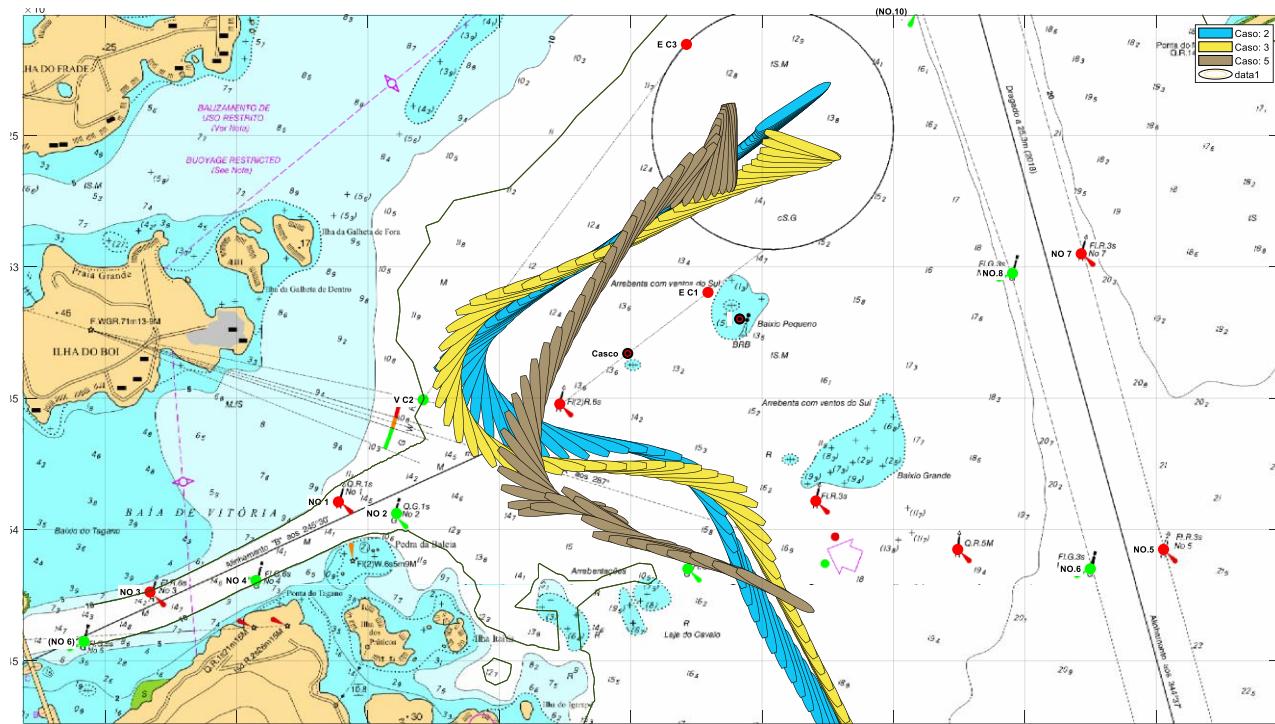
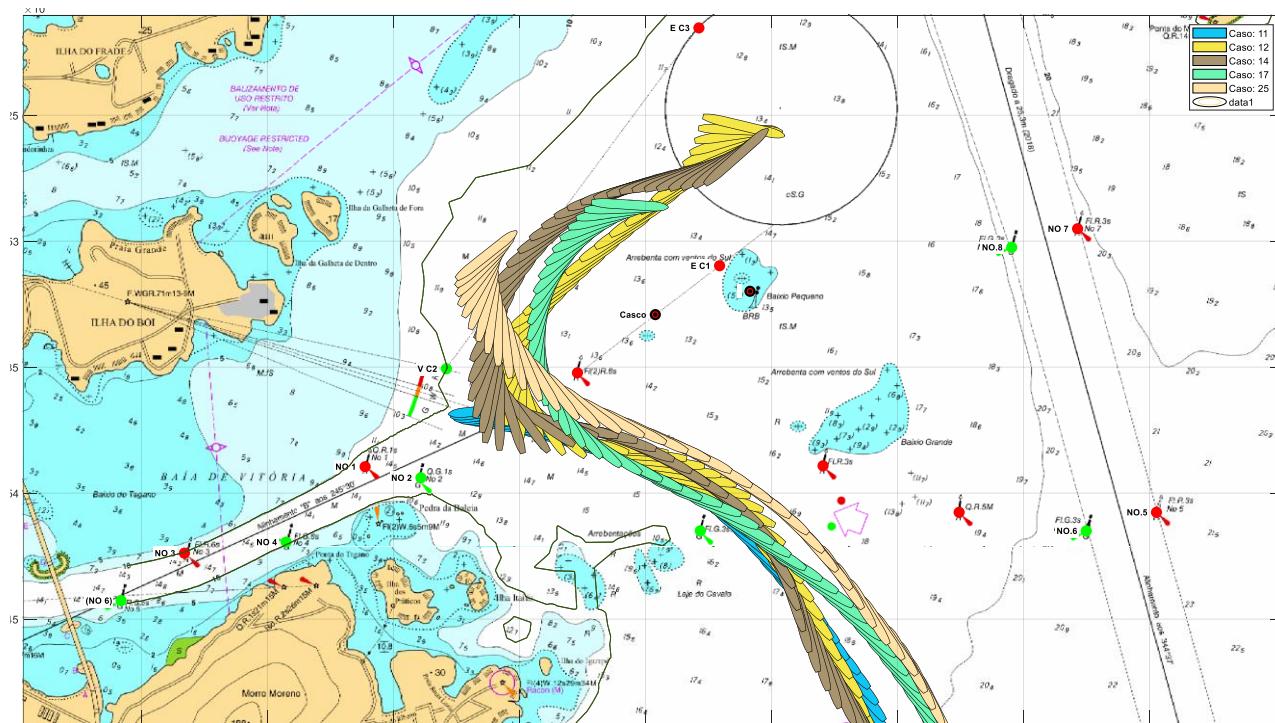
Figura 38 – Manobras utilizando o Canal A: (acima) Sem falhas ou eventos de perigo; (abaixo) Com falhas ou eventos de perigo

A Tabela 5 mostra um resumo das manobras pelo Canal A, e a Figura 38 apresenta as manobras sobrepostas.

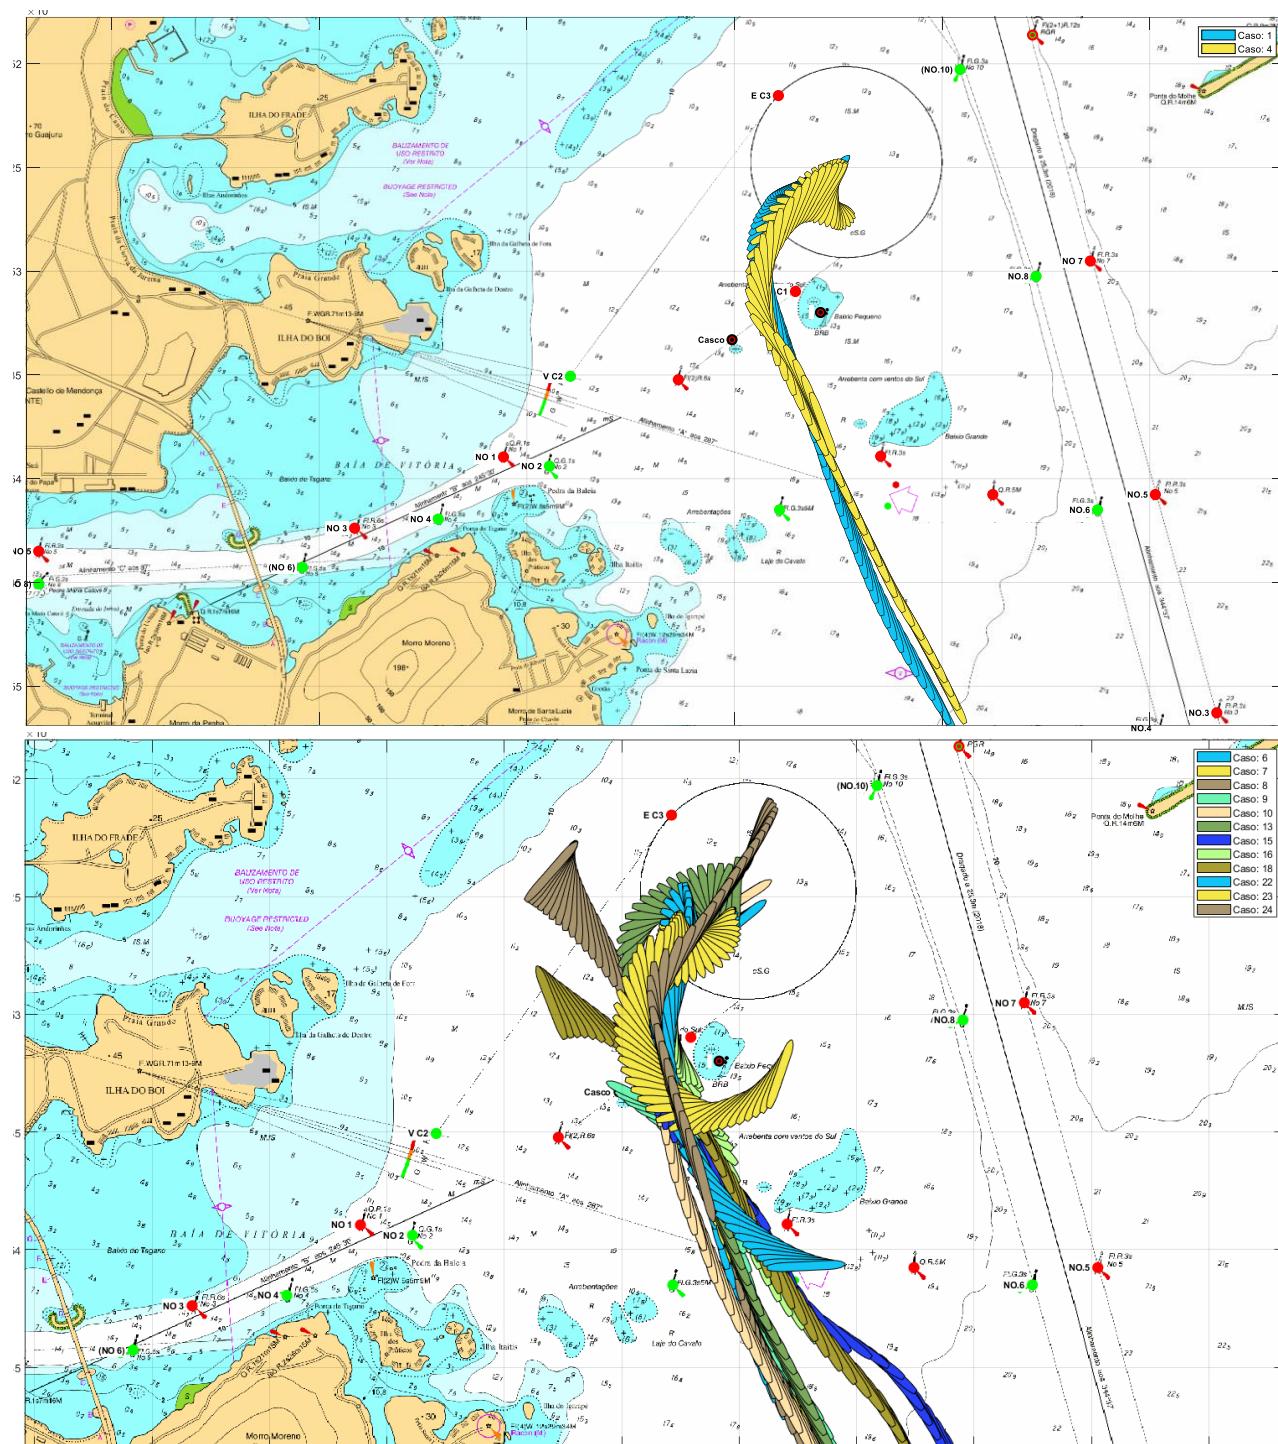
Figura 39 – Manobras utilizando o Canal B: (acima) Sem falhas ou eventos de perigo; (abaixo) Com falhas ou eventos de perigo

A Tabela 6 mostra um resumo das manobras pelo Canal B, e a Figura 39 apresenta as manobras sobrepostas.

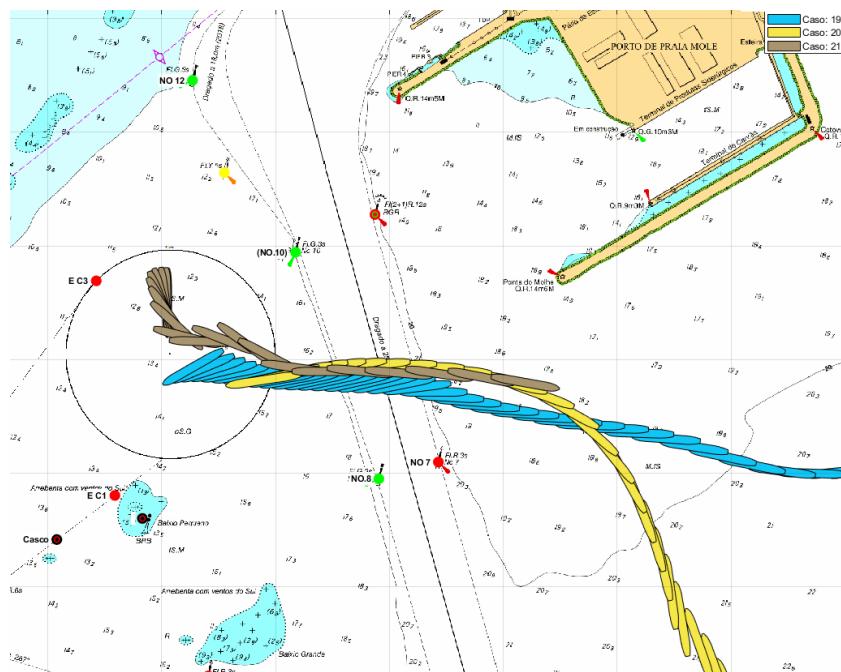
Figura 40 – Manobras utilizando o Canal C

A Tabela 7 mostra um resumo das manobras pelo Canal C, e a Figura 40 apresenta as manobras sobrepostas.

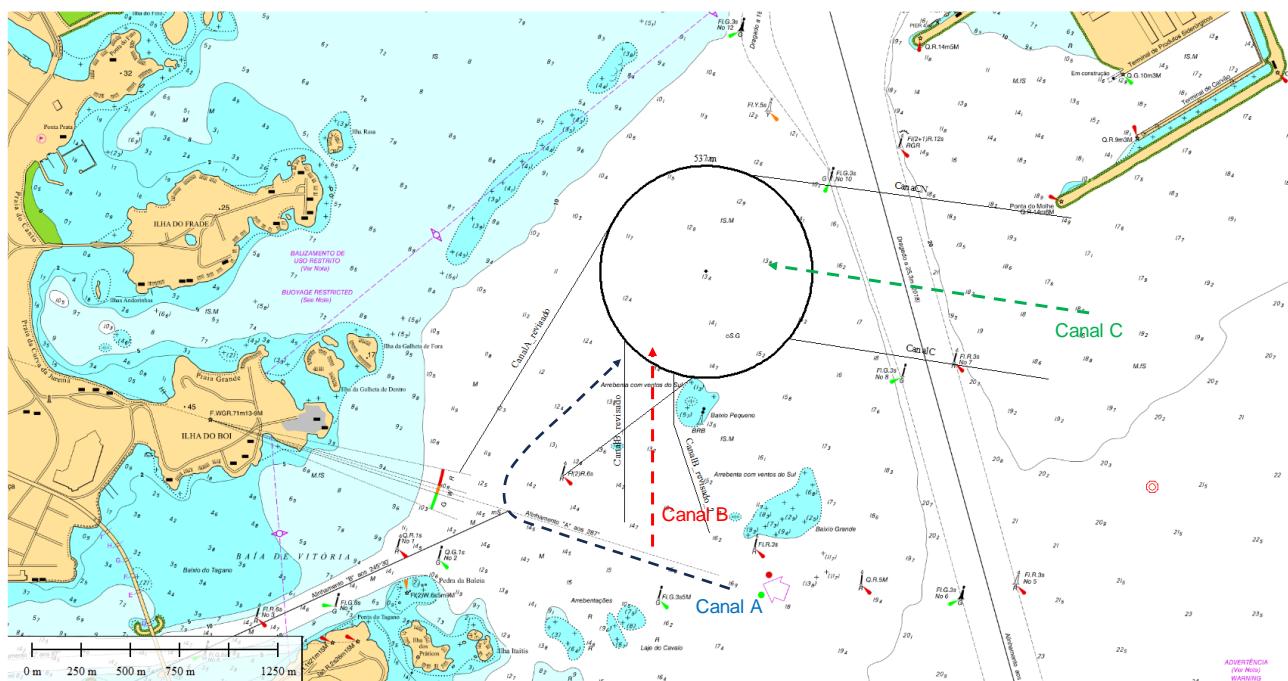
Figura 41 – Canais de Acesso Avaliados

- Navios de Cruzeiro com $LOA \leq 333m$; $Calado \leq 8,5m$
- Ventos $V \leq 21nós$
- Ondas $H_s \leq 2m$
- Área de fundeio com Profundidade Mínima de 11,2m (Raio 537m; Centro Lat/Lon: $20^{\circ} 18' 14.4474'' S$, $40^{\circ} 15' 27.6954'' W$)
- 3 possíveis canais de acesso (Figura 41)
